# LIFE + DESMAN

**ACTION A.5** - Inventaire des « points noirs » et mise en œuvre d'une méthode de hiérarchisation

## RAPPORT 2015

Site Natura 2000 « Rioumajou et Moudang » (FR7300934)

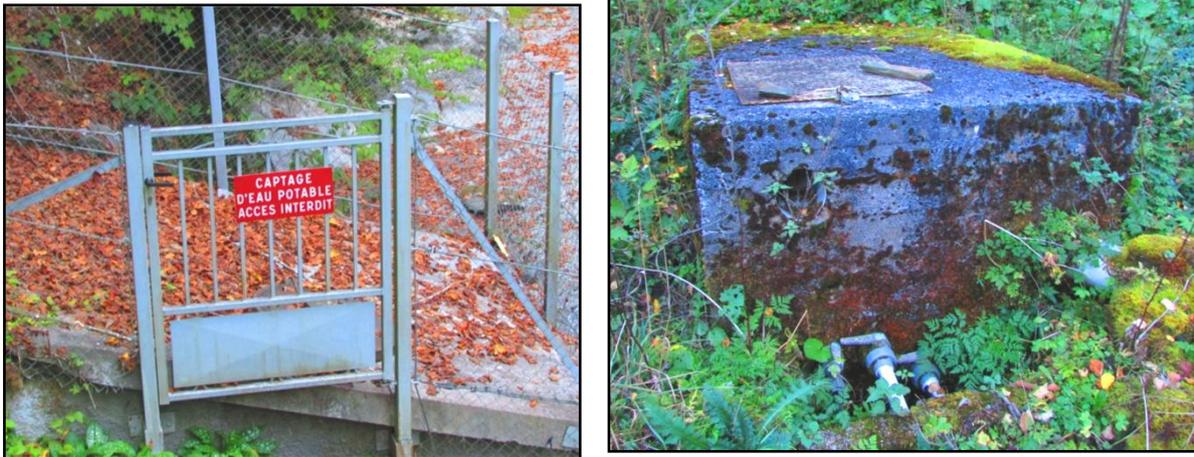
Figure n°4 : Captages C1 et C2

Les tuyaux de captages représentent généralement **le danger direct le plus important** pour le Desman. Ces captages, par gravité ou par pompe, lorsqu'ils ne sont pas protégés, peuvent être des pièges mortels pour l'animal qui tente d'y entrer et se coince à l'intérieur en fonction du diamètre d'entrée, de l'aspiration et de la possibilité de faire demi-tour ou non. Des observations montrent qu'un desman est capable d'entrer dans un tuyau dont le diamètre mesure 4 cm (S. Dauré et E. Giné, 2010).

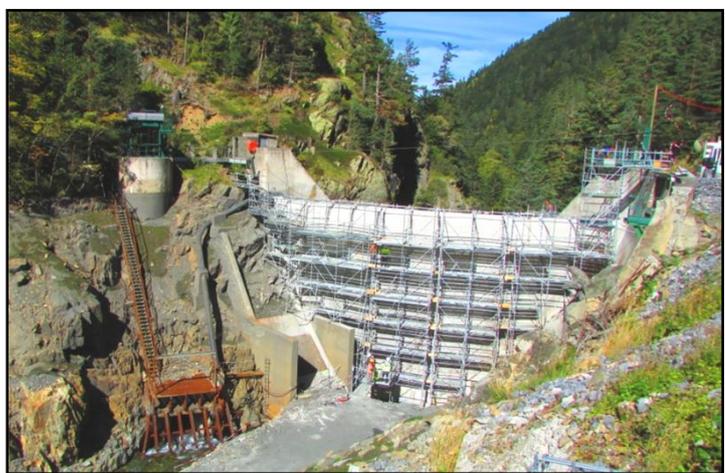
*Figure n°6 : Barrage de l'Escalette sans eau – seuil S1*

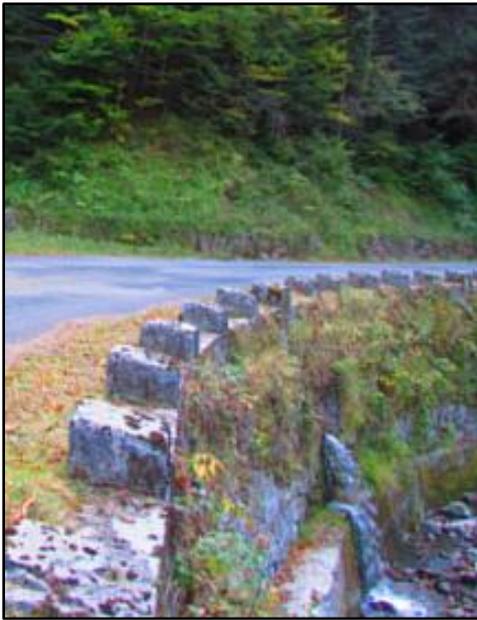
*Figure n°7 : Affluent busé AB1*

A cause de l’anthropisation des vallées pyrénéennes, il arrive que certains affluents soient déconnectés du cours d’eau principal. Ils peuvent alors être reliés à celui-ci par des buses impactant alors directement la vie d’un Desman.

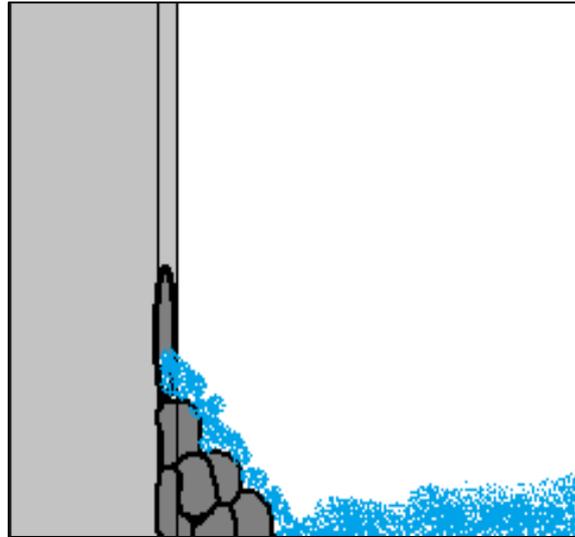
Cet affluent busé au nord du site Natura 2000 présente la particularité de passer sous la route sur quelques mètres. L’arrivée de l’eau se fait via une entrée large non grillagée qui ne paraît pas dangereuse mais la sortie d’eau dans le cours d’eau principal est busée, la buse se trouvant à au moins un mètre du lit. Un desman pourrait, semble-t-il, descendre dans le Rioumajou à partir de l’affluent mais il existe un risque de chute non négligeable, sur matériaux dur lorsqu’il y a peu d’eau. De plus, la remontée de l’affluent ne paraît pas facilement réalisable pour l’animal. Il conviendrait ici de réaliser la pose de blocs le long de la berge afin d’en faciliter la remontée.

Figure n°20 : Buse de sortie de l’affluent AB1 et la proposition d’amélioration correspondante

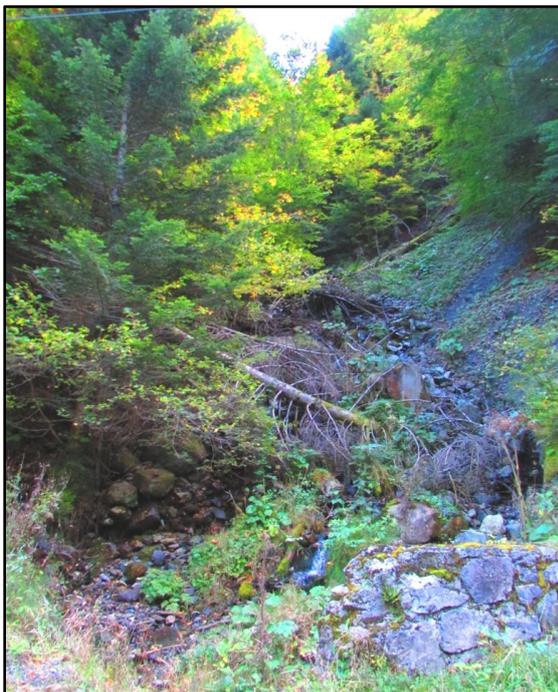
<b>Largeur du lit mineur</b>	1 m
<b>Point de confluence</b>	buse
<b>Niveau d'encombrement</b>	fort
<b>Profondeur</b>	faible
<b>Pente</b>	forte
<b>Débit</b>	fort
<b>Faciès</b>	rapide
<b>Rive</b>	Droite

*Figure n°26 : Affluent 1 et entrée de la buse amont – AB1*

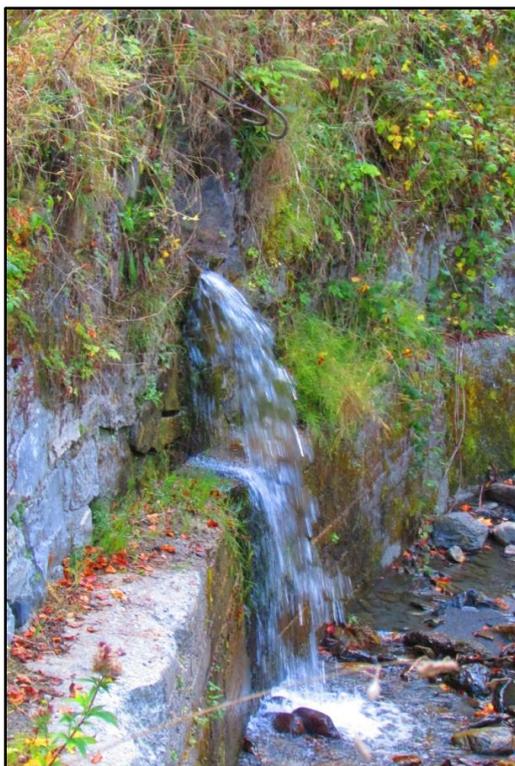
*Figure n°27 : Sortie de la buse aval – AB1*

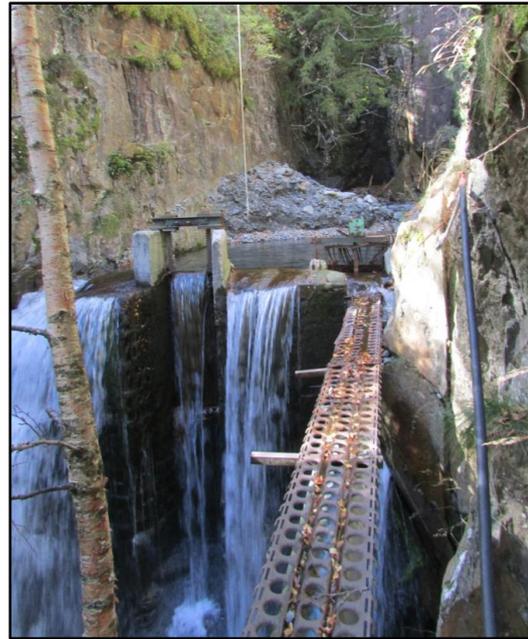
<b>Largeur du lit mineur</b>	1 m
<b>Point de confluence</b>	naturel
<b>Niveau d'encombrement</b>	fort
<b>Profondeur</b>	faible
<b>Pente</b>	forte
<b>Débit</b>	fort
<b>Facies</b>	cascade
<b>Rive</b>	gauche

*Figure n°28 : Affluent 2 – le Baricave et son seuil S2*

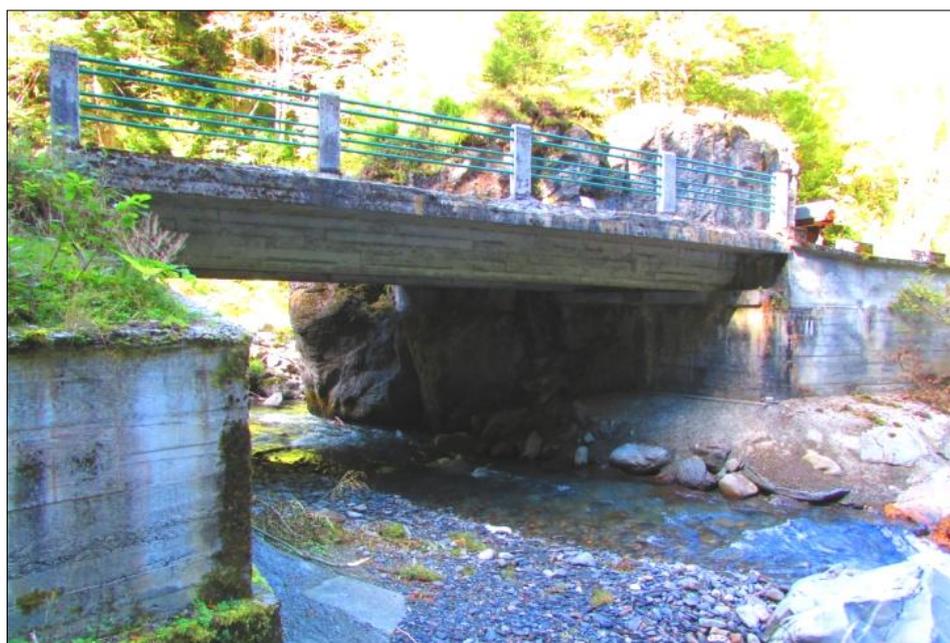
## Relevé F3 – Pont Débat

Ce pont a été doté d'une note de dangerosité aussi forte en partie du fait de sa proximité immédiate avec la prise d'eau et les obligations légales de bétonnage qui lui sont propres.
