# Hydroélectricité et prise en compte du Desman des Pyrénées : L'exemple d'EDF

Frédéric JACOB

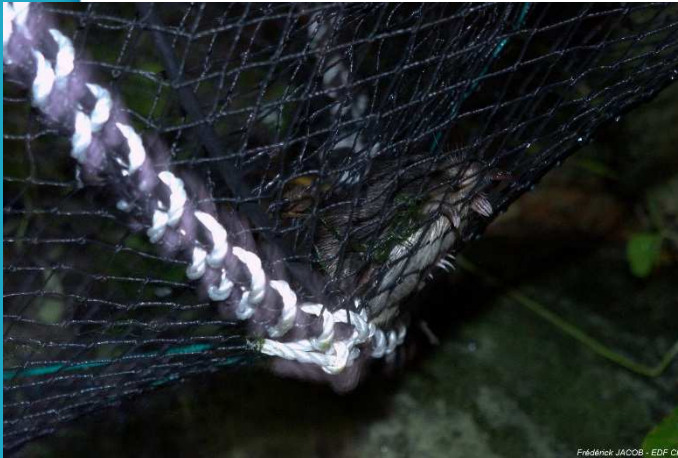
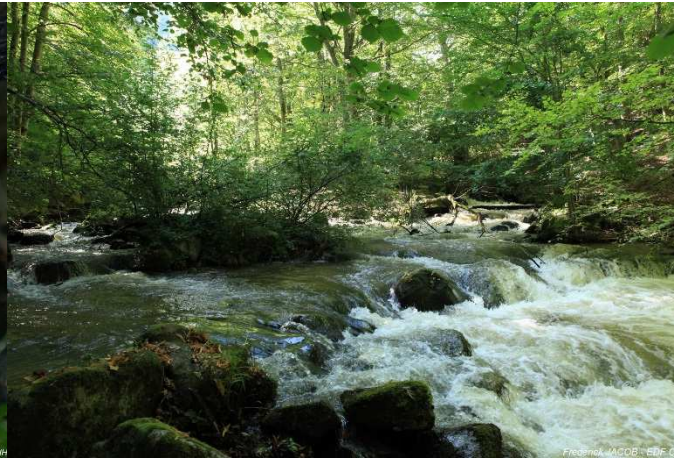
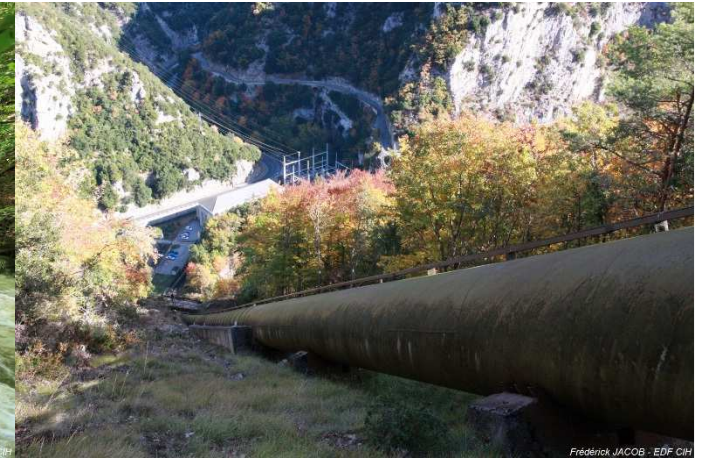
## Au travers de gros chantiers :

- Nentilla-Escouloubre - Aude, Laurenty : 2010-14
  - Moyenne Ariège, Riète - Aston : 2014-2016
  - Sabart - Vicdessos : 2017-2020

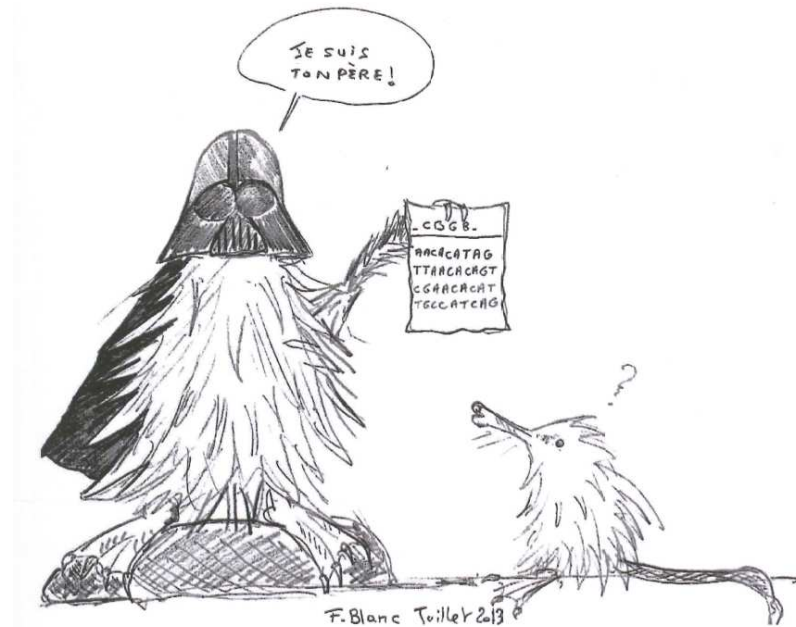
Acquis de la thèse de  
François Gillet  
Genotypage  
Accessible à la gestion
