# Créer ou favoriser des zones refuges pour le Desman dans les tronçons soumis à de fortes perturbations hydrauliques

Life + DESMAN – Action C3  
Exemple de l'Aude et de l'Aston

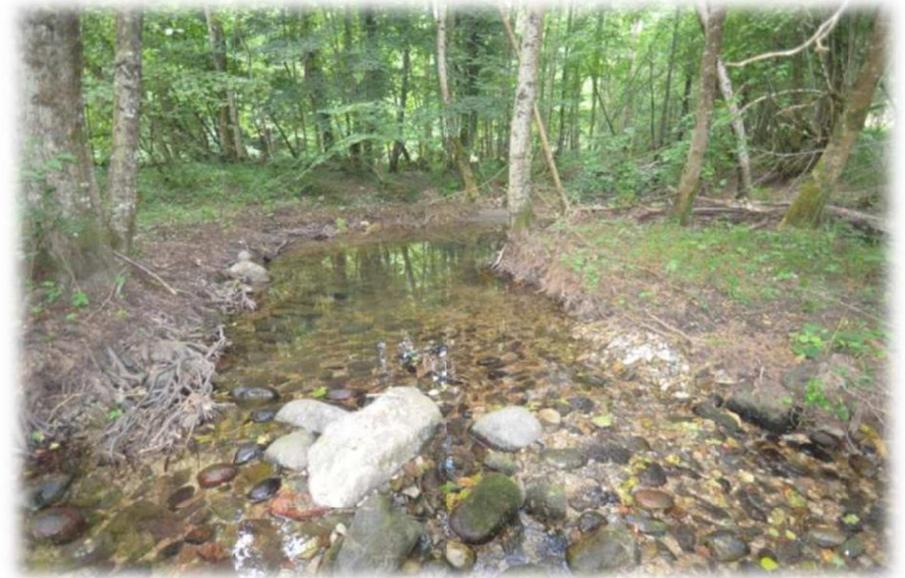
- Après les deux phases de recensement (hautes et basses eaux)
- 4 entités se révèlent intéressantes à maintenir
- Celles-ci sont ensuite hiérarchisées :

Longueur	Largeur	Positionnement	Etat en crue	Faciès	Abris	Total
Gesse 3	5	5	1	1	3	4	<b>19</b>
Gesse 5	2	3	5	5	1	1	<b>17</b>
Gesse 8	3	4	5	3	5	3	<b>23</b>
Gesse 9	5	3	5	4	5	5	<b>27</b>

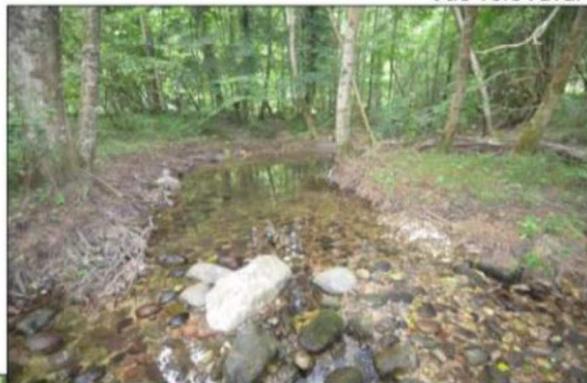
Vue vers l'aval

## Gesse 8

Bras secondaire station IBMR et radeau :

**Rive gauche de l'Aude**

Faciès : radiers 80 %, profond 10 %, plat 10 %

Blocs émergents : 50 %

Hauteur de berge : 1 m

Substrat et abri : 70 %

Pente : faible 80 %, moyenne 20 %

- Herbacées : 20 %
- Arbustives : 30 %
- Arborées : 80 %

Présence de Desman : Oui

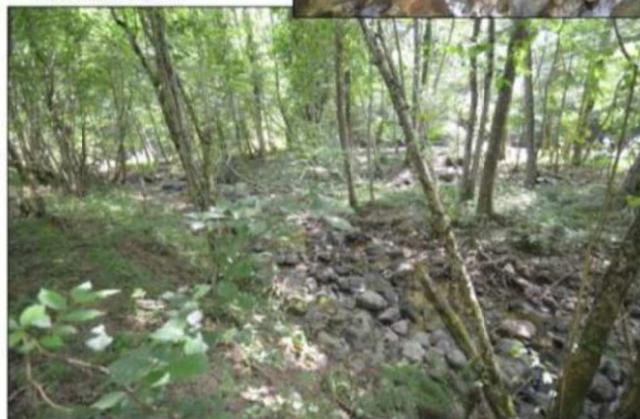
Vue vers l'aval

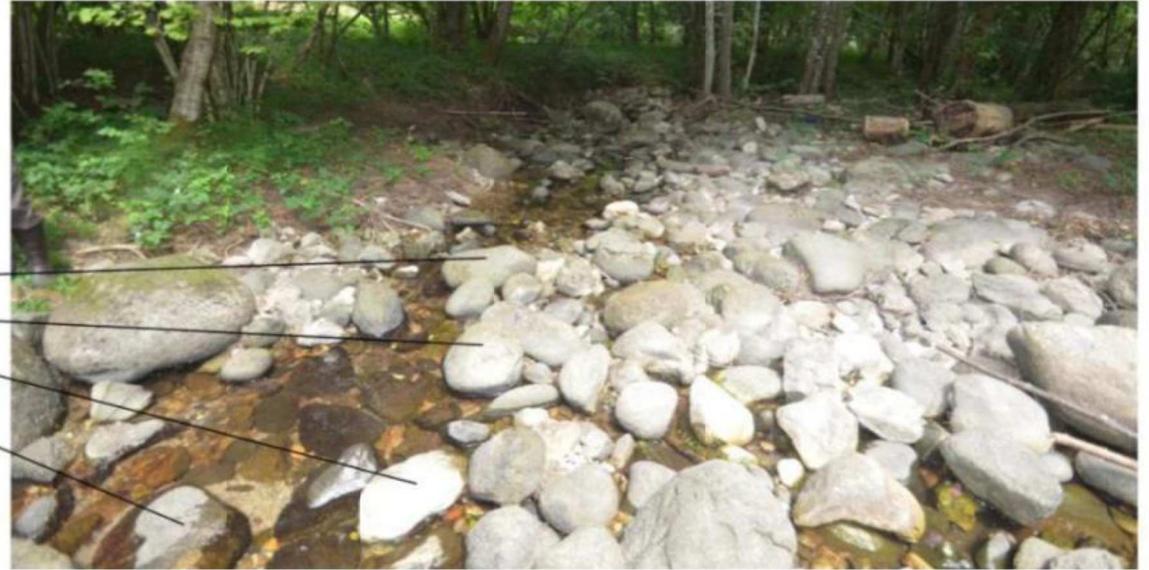
Bras secondaire station IBMR et radeau :  
Rive gauche de l'Aude  
Entrée de l'entité :

Enlèvements de quelques blocs afin de  
favoriser le maintien en eau.  
Cela nécessite peu de travail et ce der-  
nier peut être fait sans outil mécanique.

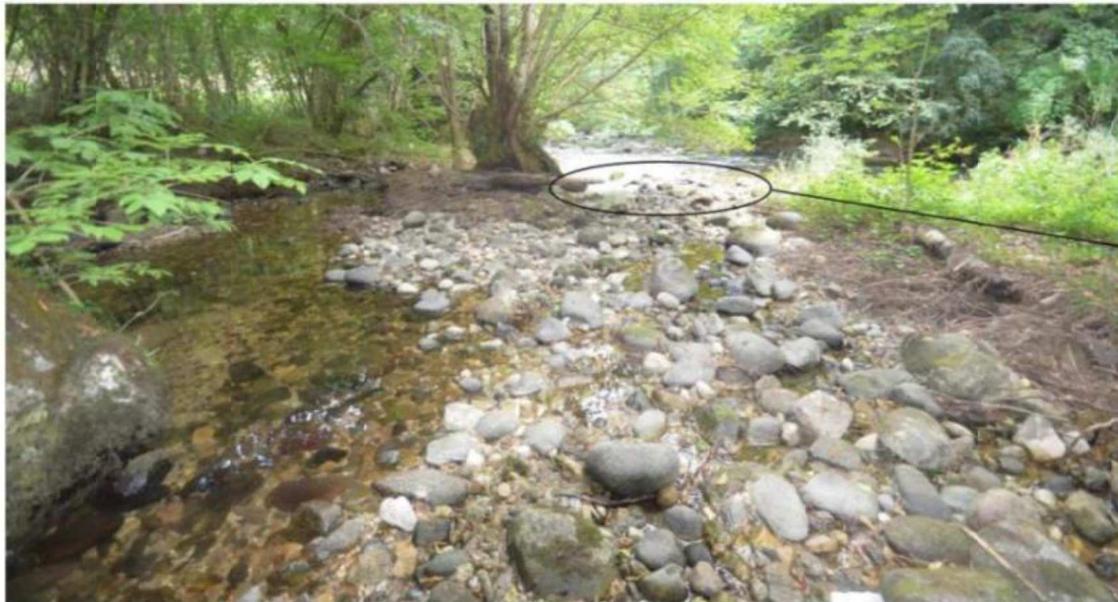
Bras secondaire station IBMR et radeau :  
Rive gauche de l'Aude  
Sortie de l'entité :

Enlèvements de quelques blocs afin d'éviter  
que les trous d'eau amont ne soient des piè-  
ges pour les poissons.  
Comme ci-dessus, cela nécessite peu de  
travail et ce dernier peut être fait sans outil  
mécanique.

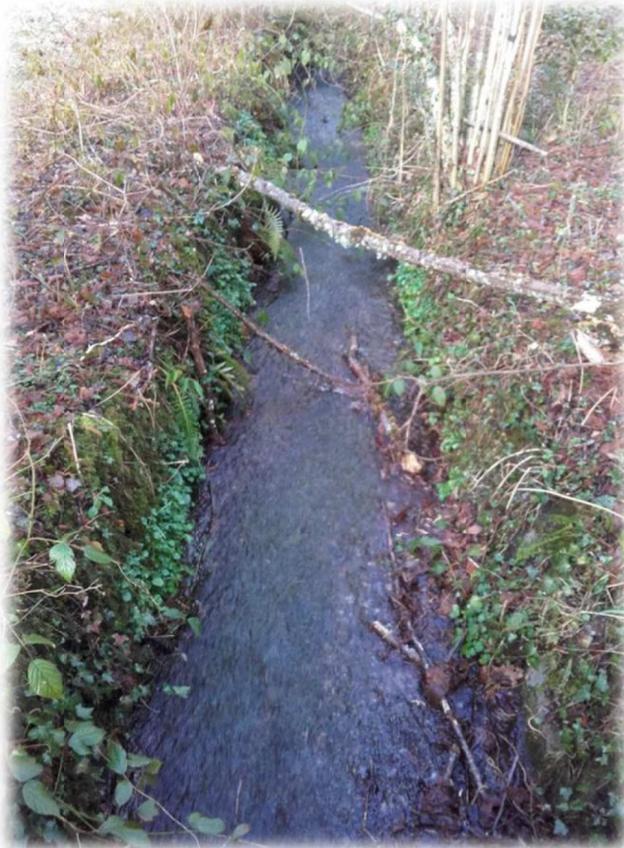
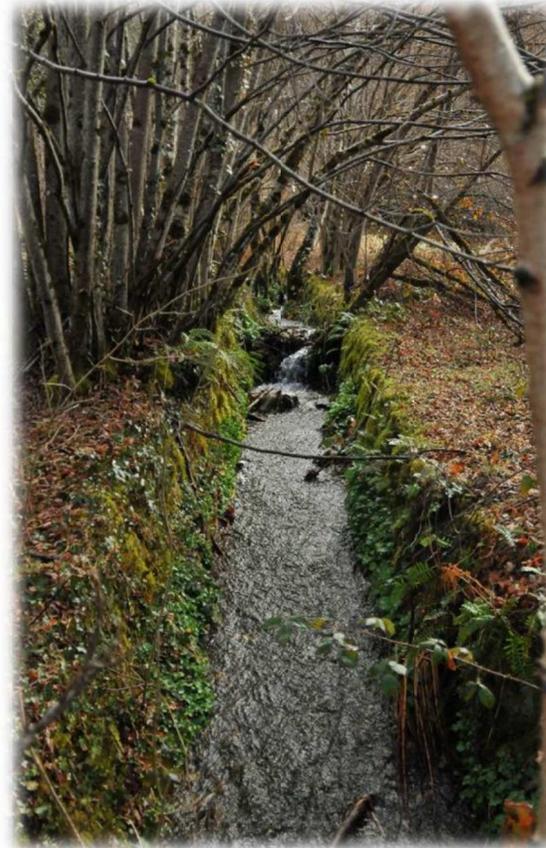
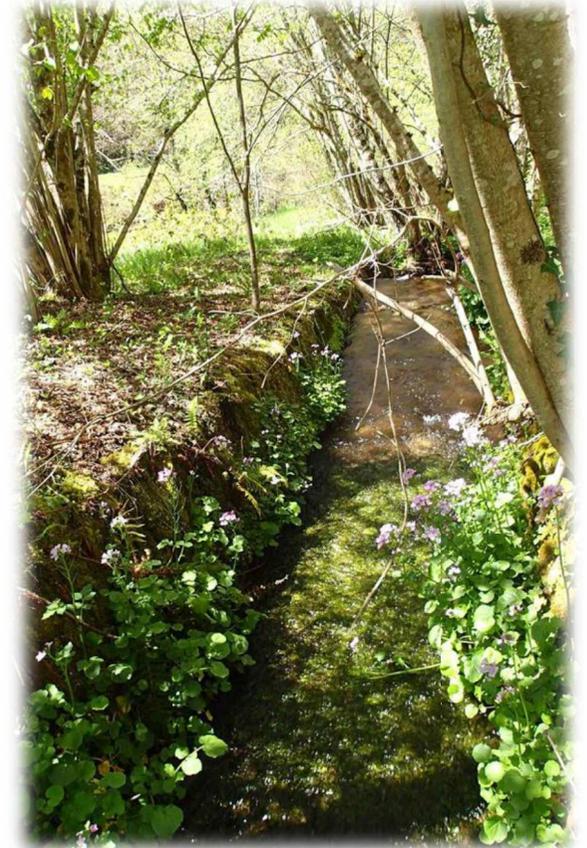
## Ruisseau du Gaget

- Inventaire des zones refuges du village au premier barrage (Riète) et hiérarchisation
- Choix de trois secteurs :
  - **Ruisseau du Gaget** : entièrement bétonnée (lit et berges) sur 100 m à partir de sa confluence avec l'Aston, lame d'eau faible, homogénéité des écoulements, absence de substrats
  - **Ancien canal de dérivation** : annexe traversant une prairie avec multiples micro-seuils et vasques très envasées, berges absentes MAIS présence du desman
  - **Ravin de la Coume Crose** : petit ruisseau dispersé se comblant par les ronces sous couvert forestier

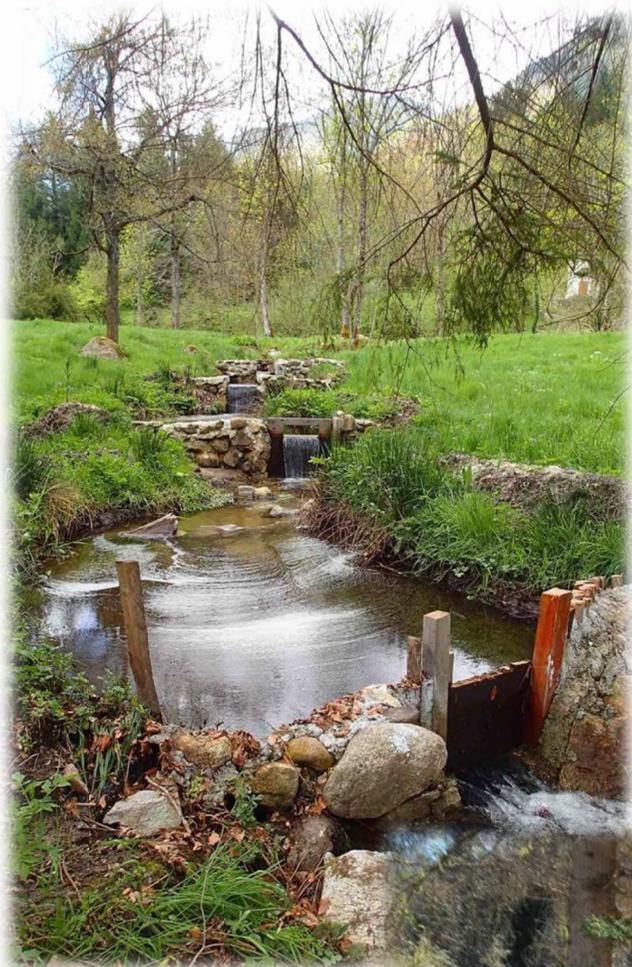
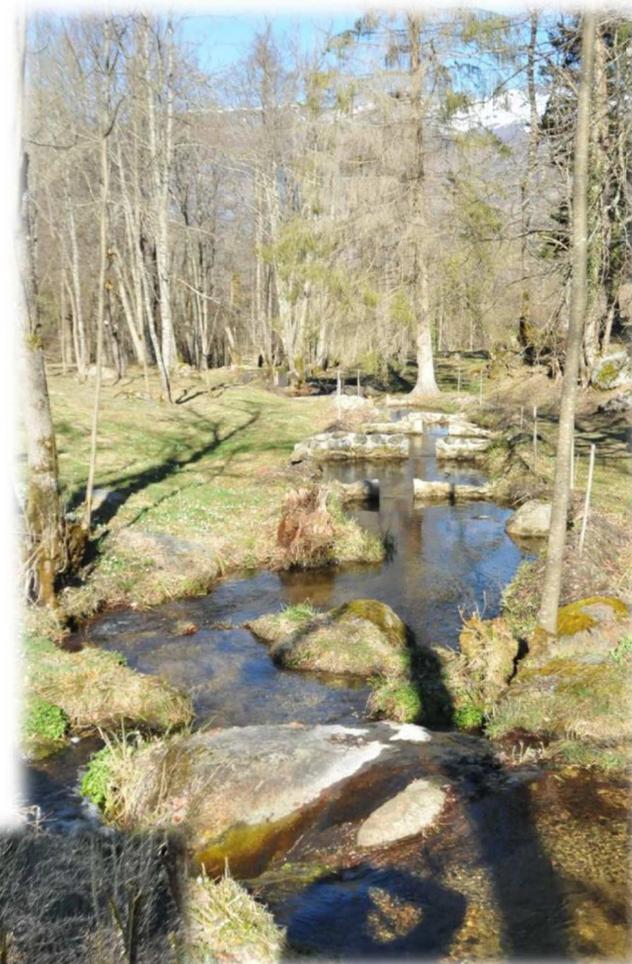
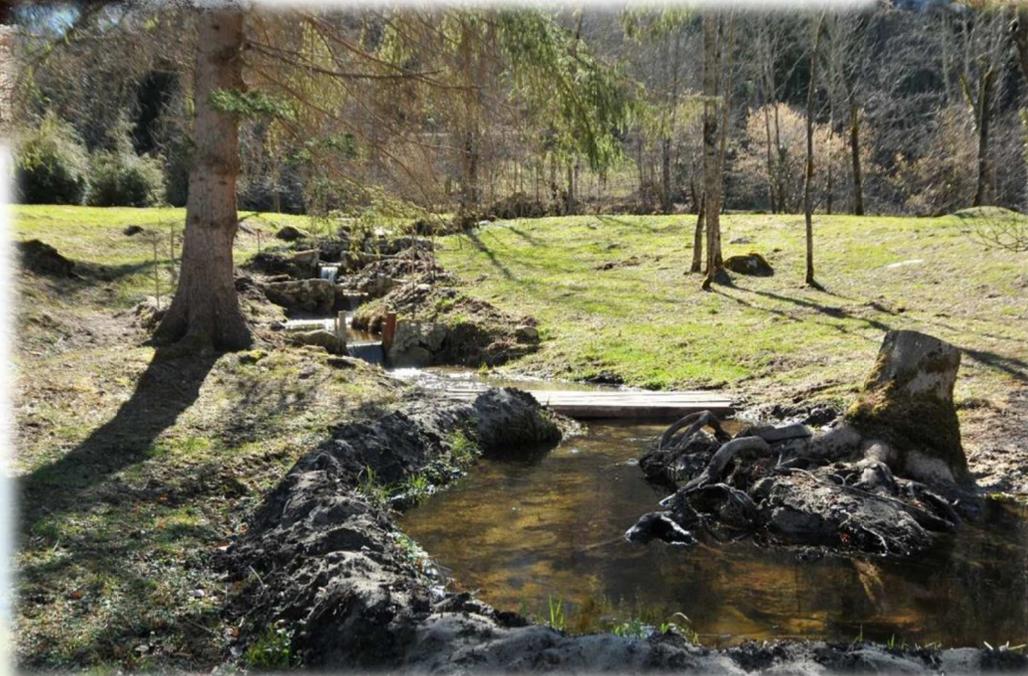
Ancien canal de dérivation

- Inventaire des zones refuges du village au premier barrage (Riète) et hiérarchisation
- Choix de trois secteurs :
  - **Ruisseau du Gaget** : entièrement bétonnée (lit et berges) sur 100 m à partir de sa confluence avec l'Aston, lame d'eau faible, homogénéité des écoulements, absence de substrats
  - **Ancien canal de dérivation** : annexe traversant une prairie avec multiples micro-seuils et vasques très envasées, berges absentes MAIS présence du desman
  - **Ravin de la Coume Crose** : petit ruisseau dispersé se comblant par les ronces sous couvert forestier

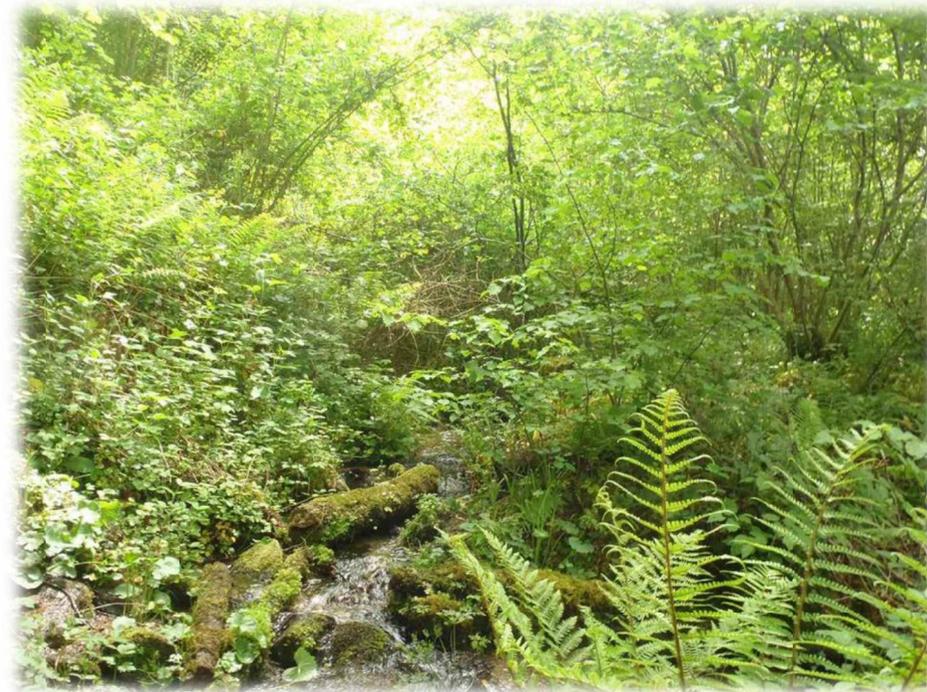
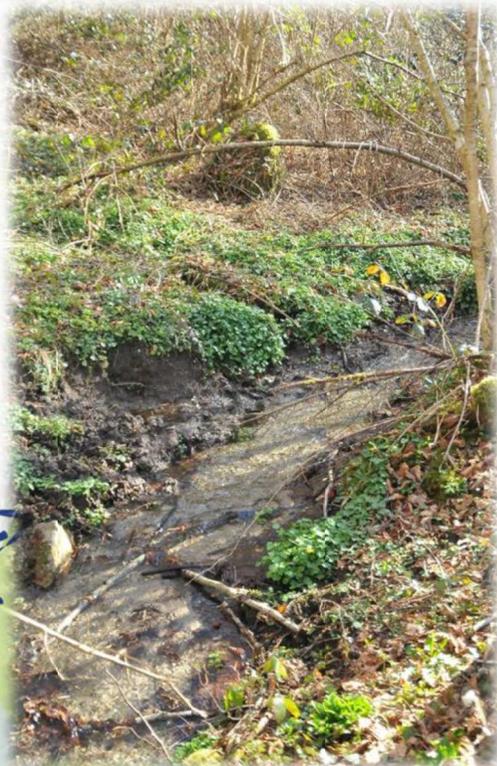
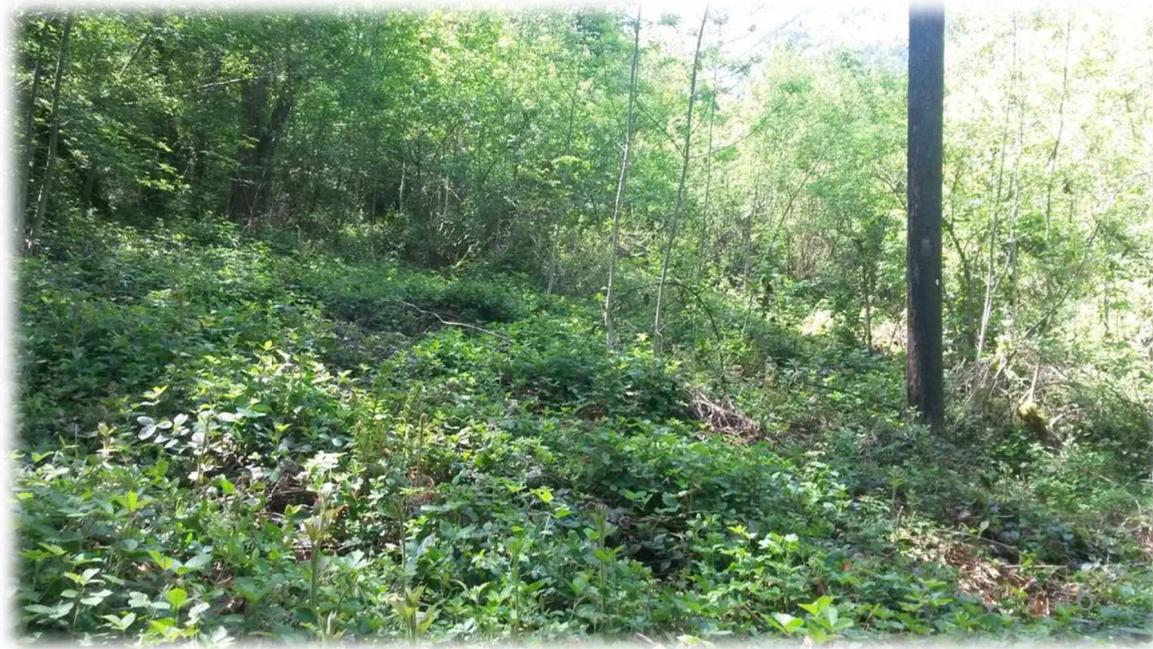
## Ravin de la Coume Crose

- Inventaire des zones refuges du village au premier barrage (Riète) et hiérarchisation
- Choix de trois secteurs :
  - **Ruisseau du Gaget** : entièrement bétonnée (lit et berges) sur 100 m à partir de sa confluence avec l'Aston, lame d'eau faible, homogénéité des écoulements, absence de substrats
  - **Ancien canal de dérivation** : annexe traversant une prairie avec multiples micro-seuils et vasques très envasées, berges absentes MAIS présence du desman
  - **Ravin de la Coume Crose** : petit ruisseau dispersé se comblant par les ronces sous couvert forestier

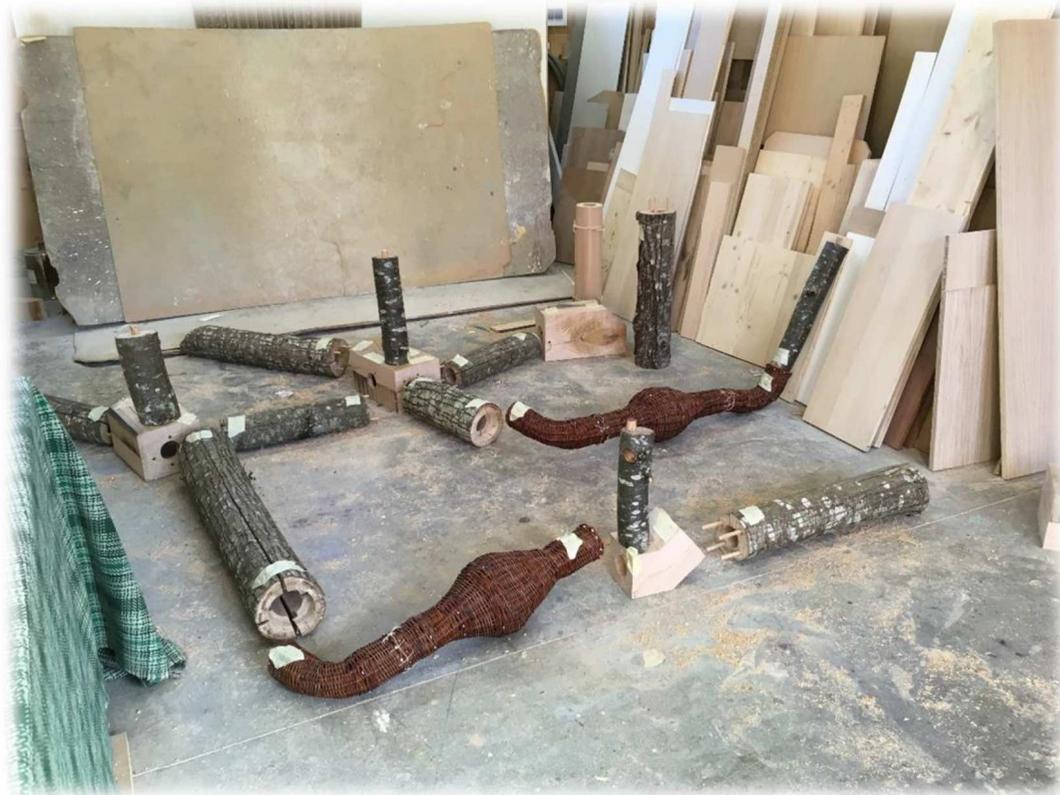
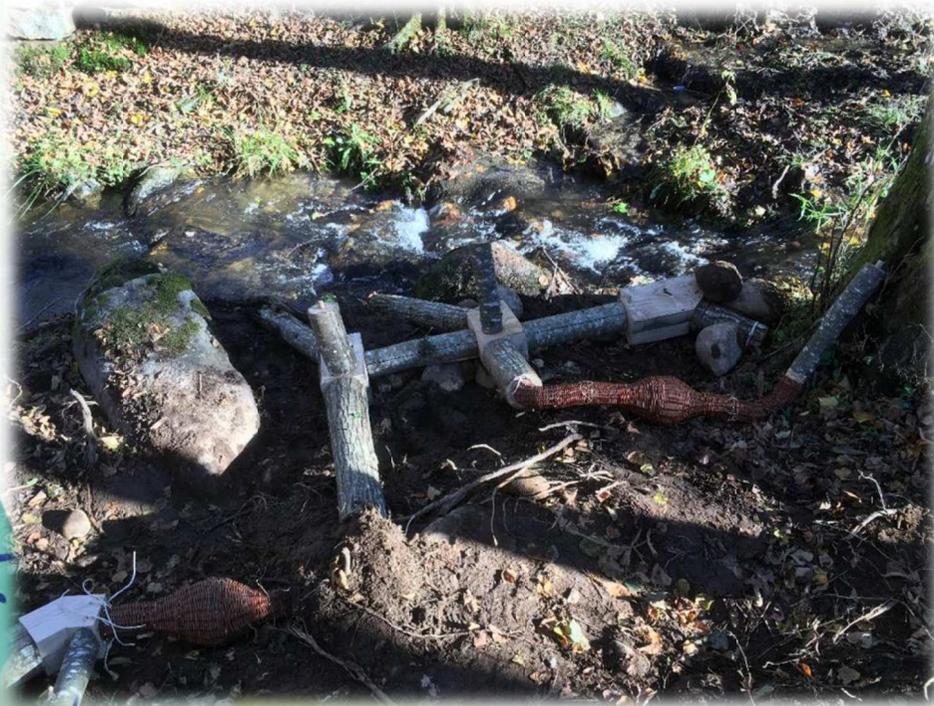
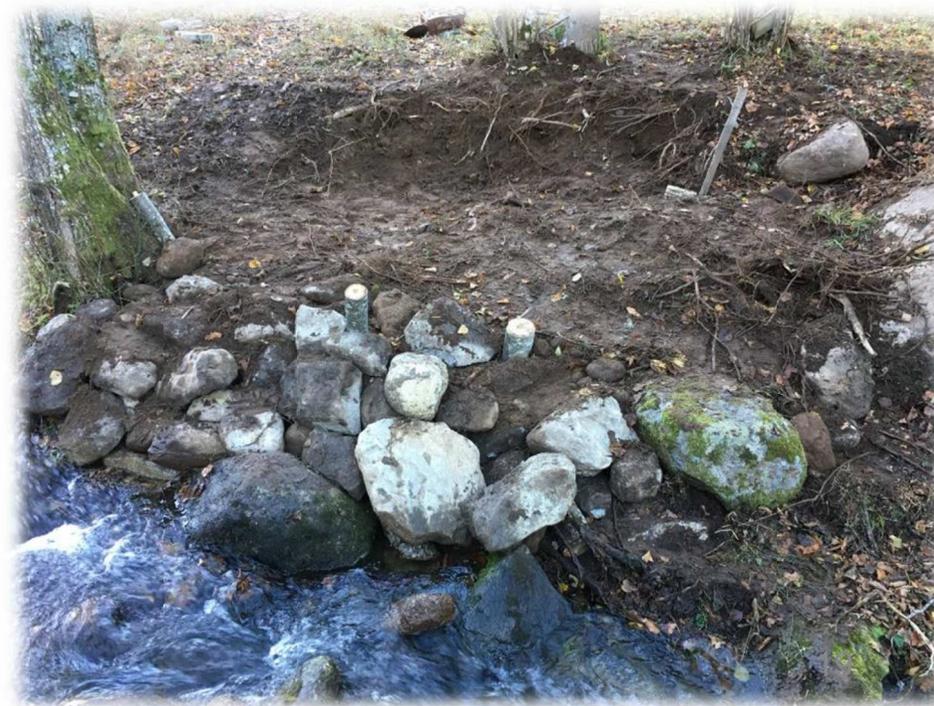
## Gîte expérimental réalisé par l'association Le Nouvel Atelier

- Apport de blocs granitiques
- Création de caches
- Création d'épis déflecteurs
- Mise en place d'un gîte expérimental en berges

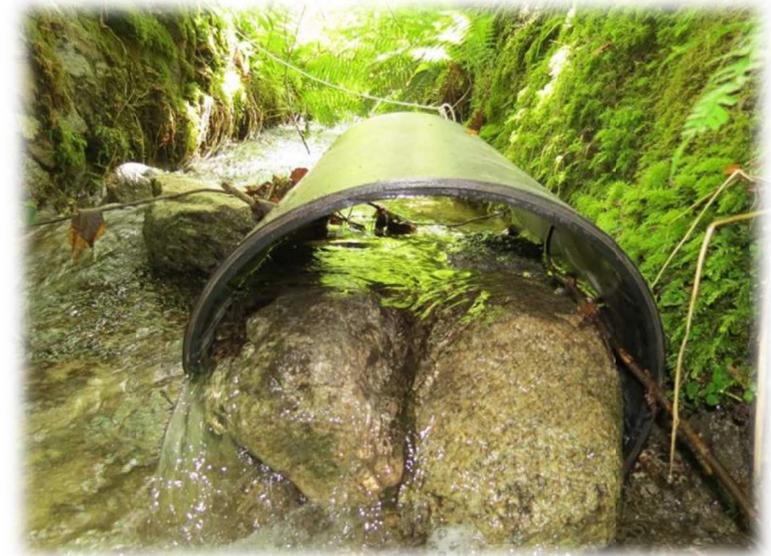
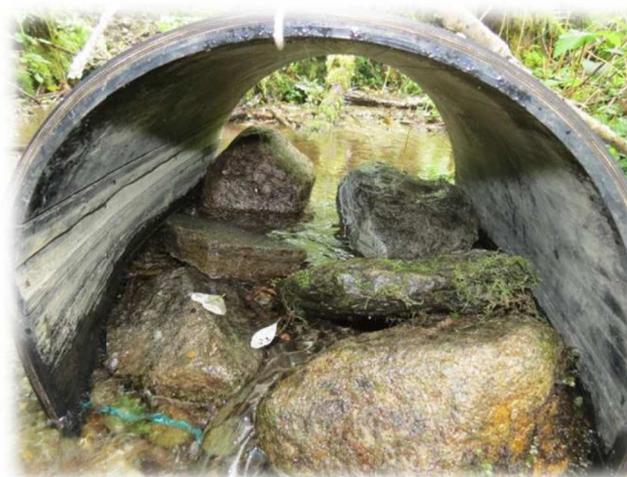
- Evaluation de l'efficacité des zones refuges
- Fabrication maison de tunnels à caca !
- Protocole facilitant la recherche d'indices dans les zones pour lesquelles les supports de dépôt manque
- Mise en place de 5 tunnels par site à partir de juillet 2017
