Amélioration des potentialités d'accueil pour le Desman des Pyrénées dans les tronçons les plus pauvres

Toulouse – 04/12/2019

Colloque de clôture du Life+ Desman

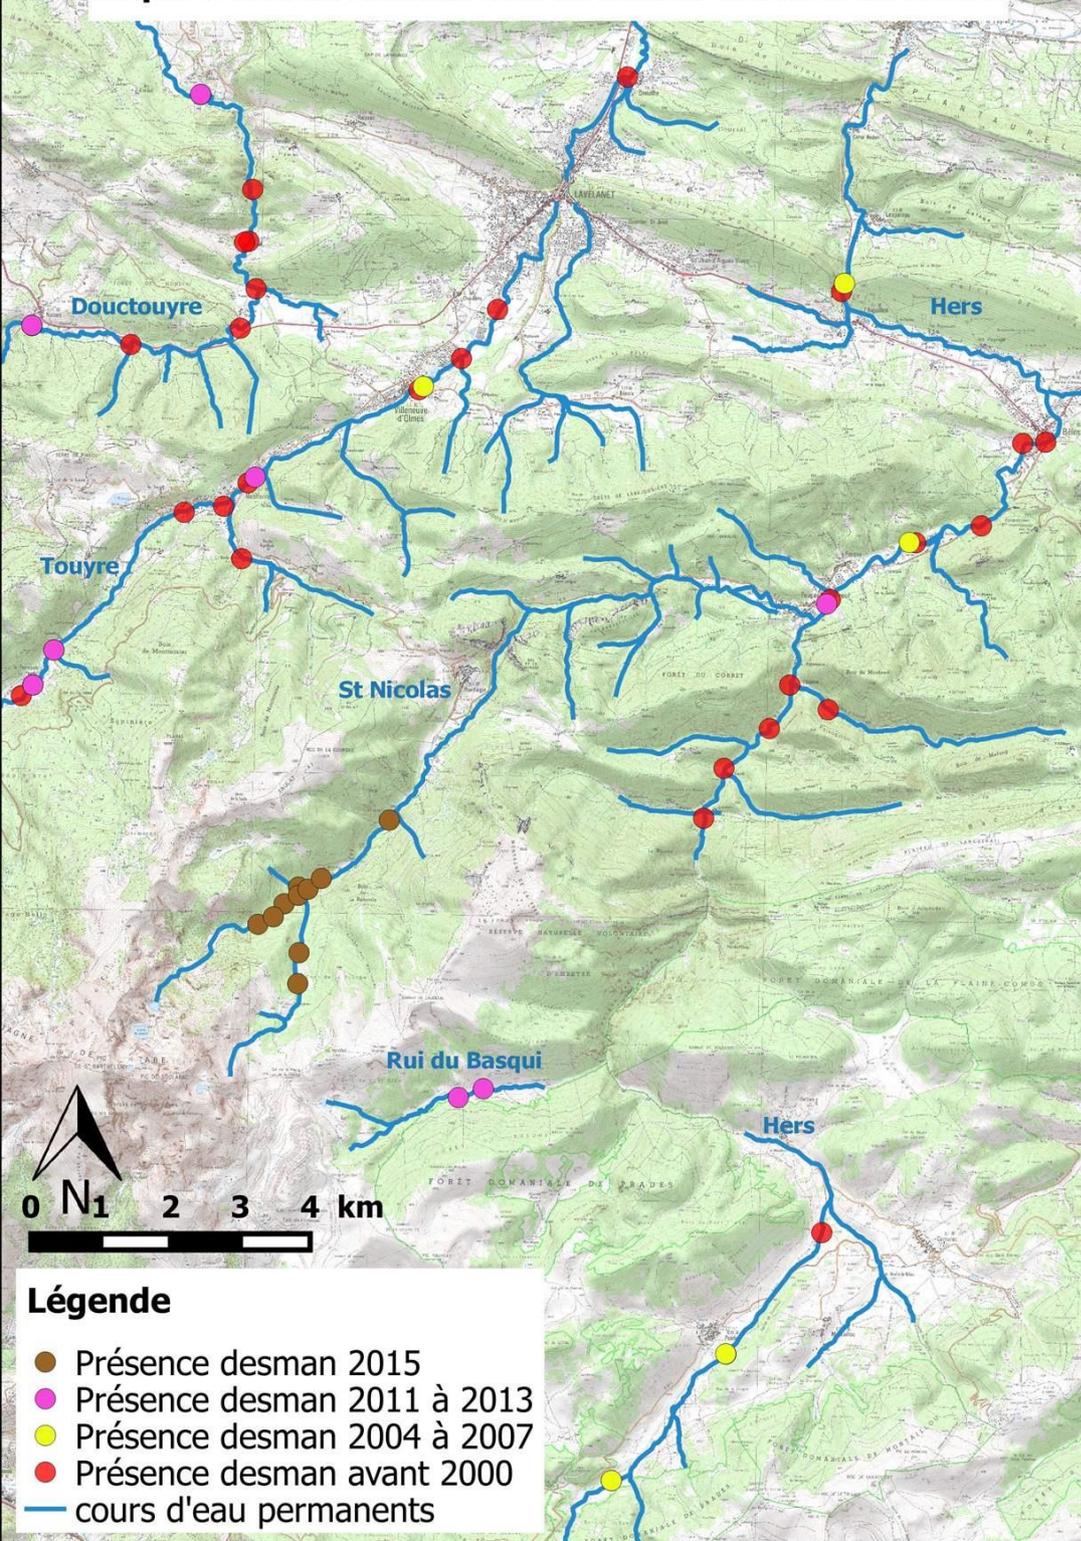
Répartition du desman sur le bassin versant de l'Hers

Avant 2000 ● : de la Bastide sur l'Hers à Prades (plusieurs indices de présence)

Entre 2004 et 2007 ● : de l'Aiguillon à Fougax (deux indices de présence)

Entre 2011 et 2013 ● : de Fougax au Ru du Basqui (trois indices de présence)

2015 ● : indice de présence en abondance sur le Lacet

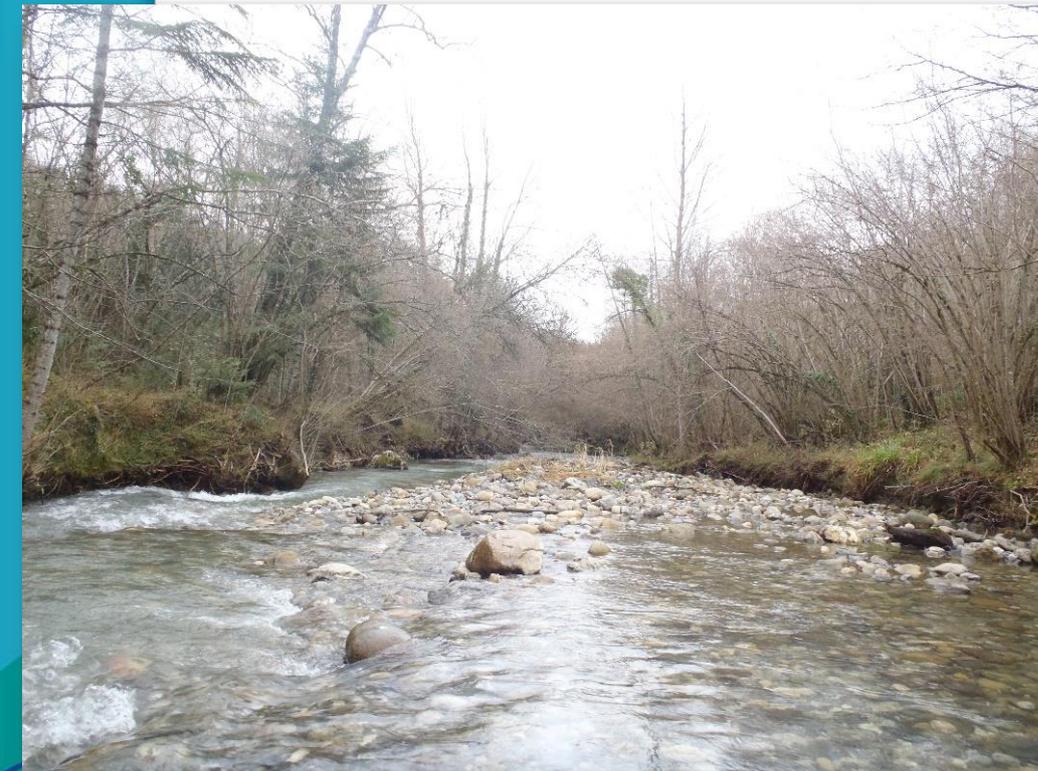
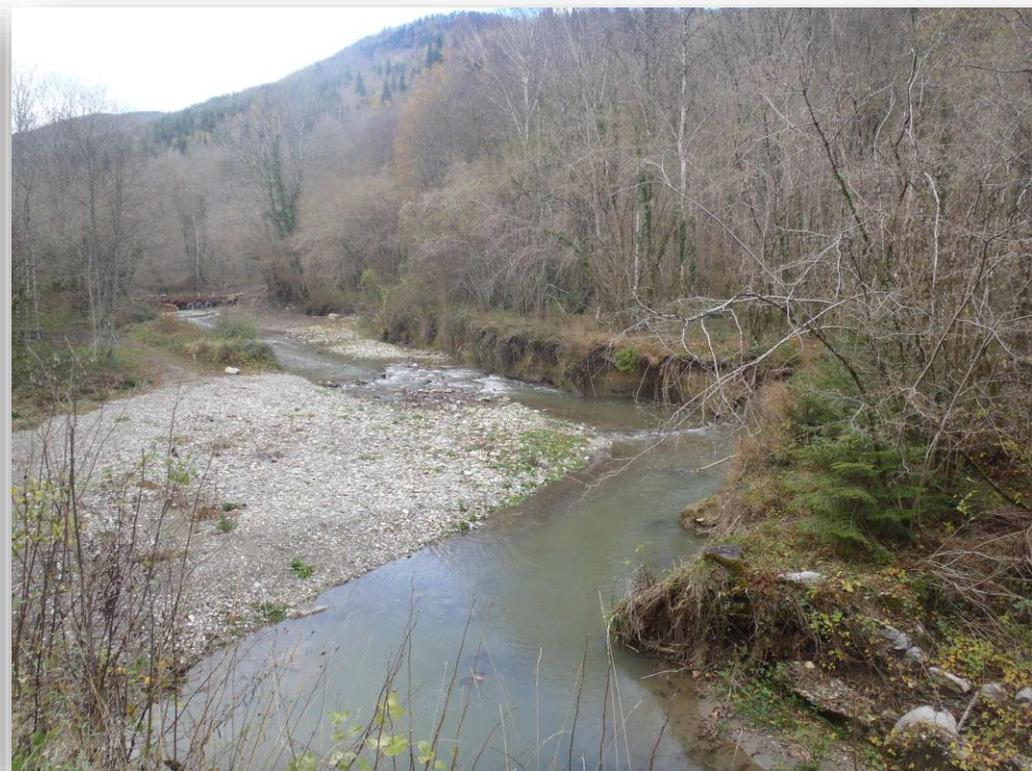
Secteur n°1

Secteur qui aurait pu être retenu mais :

- ✦ Cours d'eau méandrique = Forte dynamique latérale
- ✦ Largeurs importantes à traiter = budget Life/efficience ?

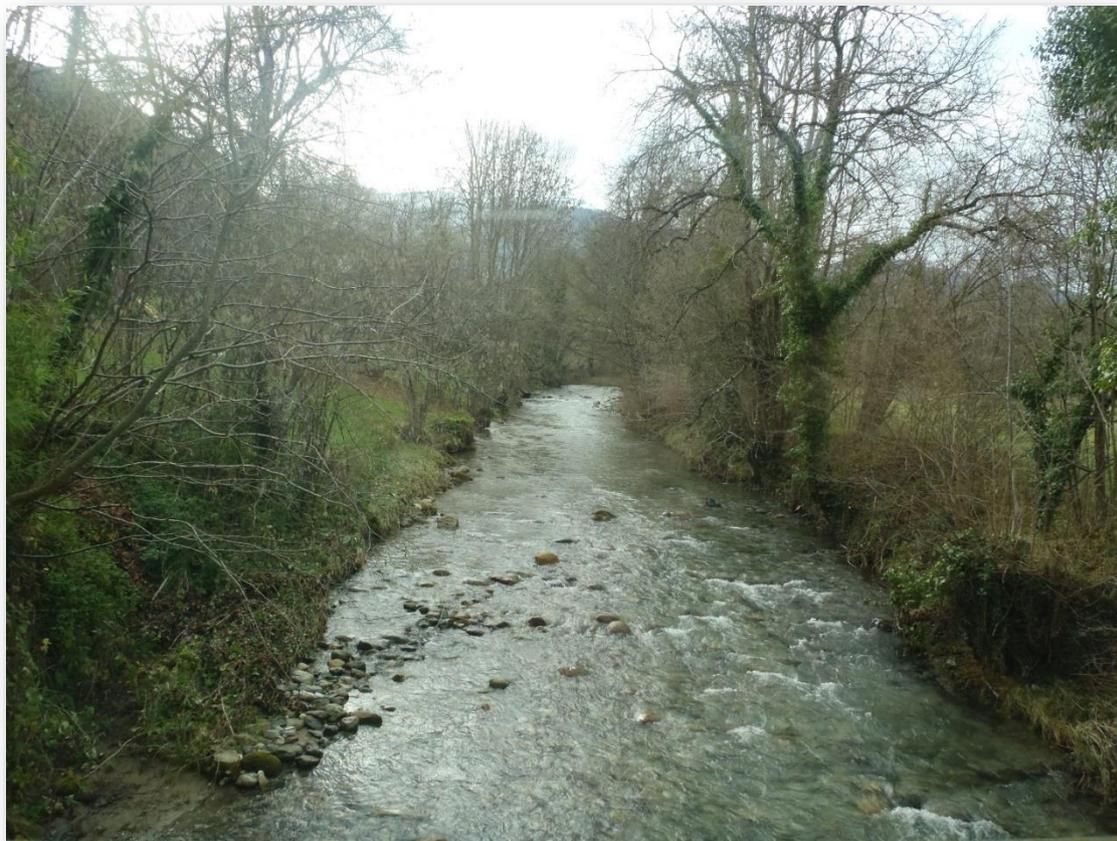
Secteur n°2

Secteur offrant déjà une ripisylve connectée et des caches minérales au sein du lit mineur,

Refus des propriétaires.

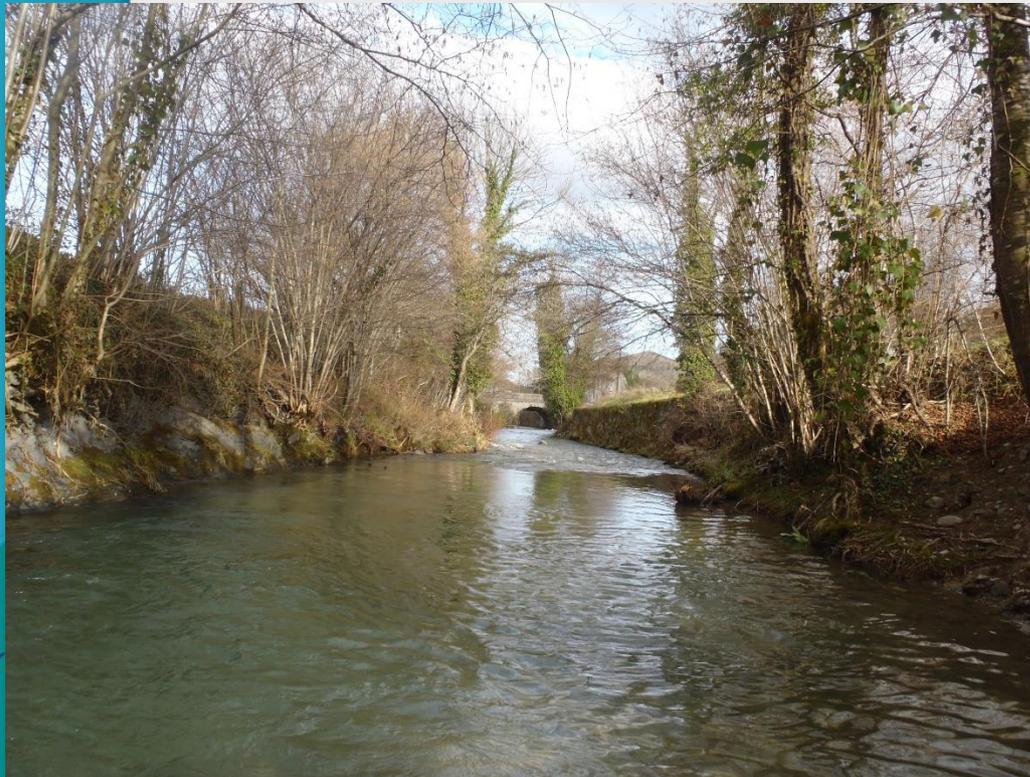
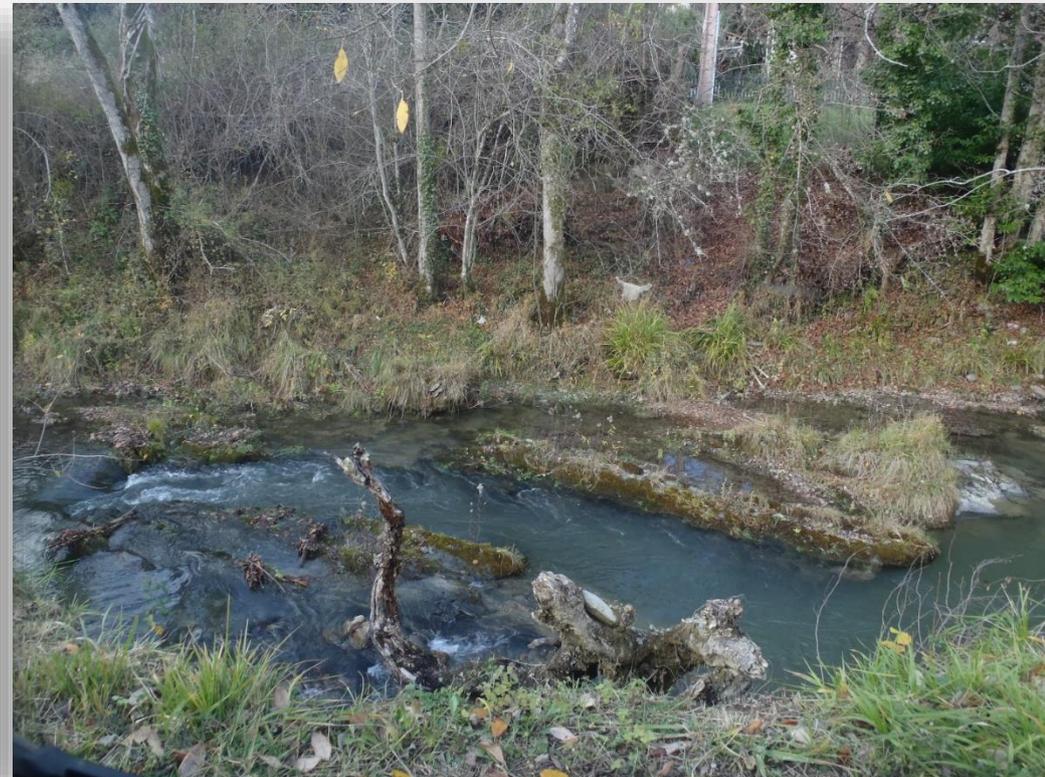
Secteur n°3

Secteur qui aurait pu être retenu mais :

- ✦ Forte incision avec affleurement de la roche mère (faible plancher alluvial)
- ✦ Aspect rectiligne
- ✦ Berges hautes et abruptes

→ Risque hydraulique trop fort

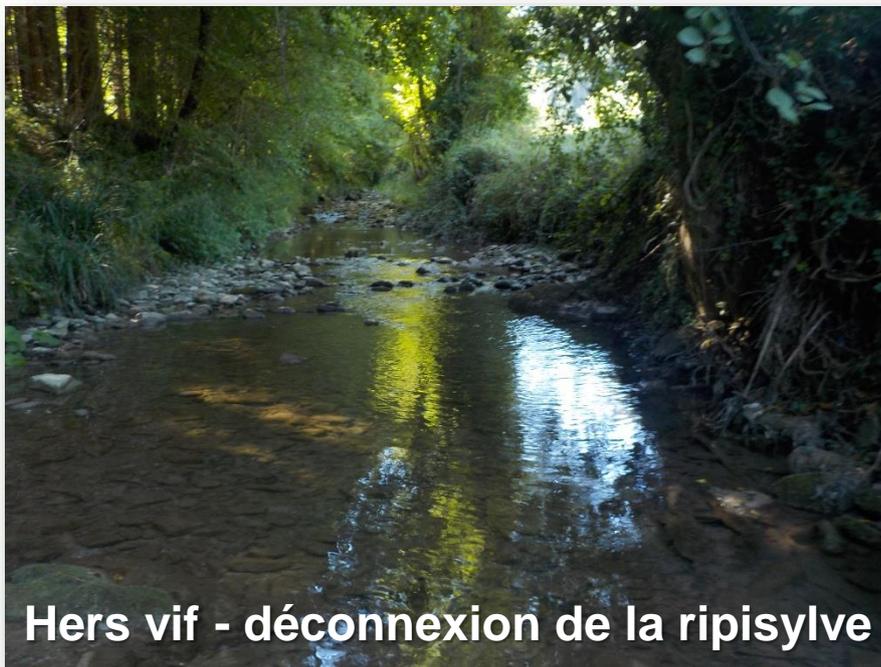
Hers vif - déconnexion de la ripisylve

- ✦ Qe très faible en amont du St Nicolas
- ✦ Cours d'eau endigué, (enrochement, murs),
- ✦ Absence de ripisylve (ou déconnexion),
- ✦ Affleurements de roche mère localisés (incision),
- ✦ Quelques faciès de qualité existants à valoriser.

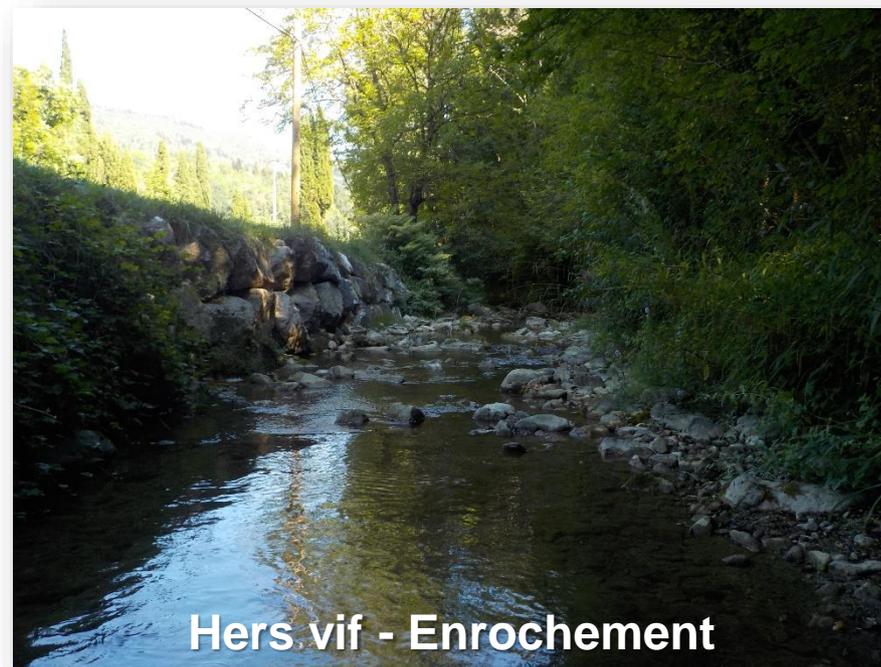
Hers vif - Enrochement

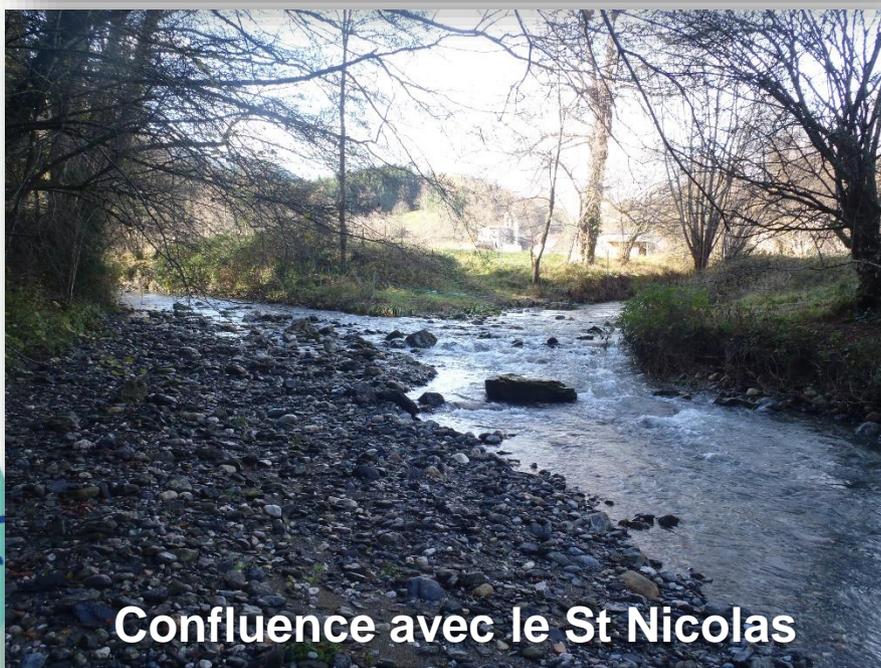
Confluence avec le St Nicolas

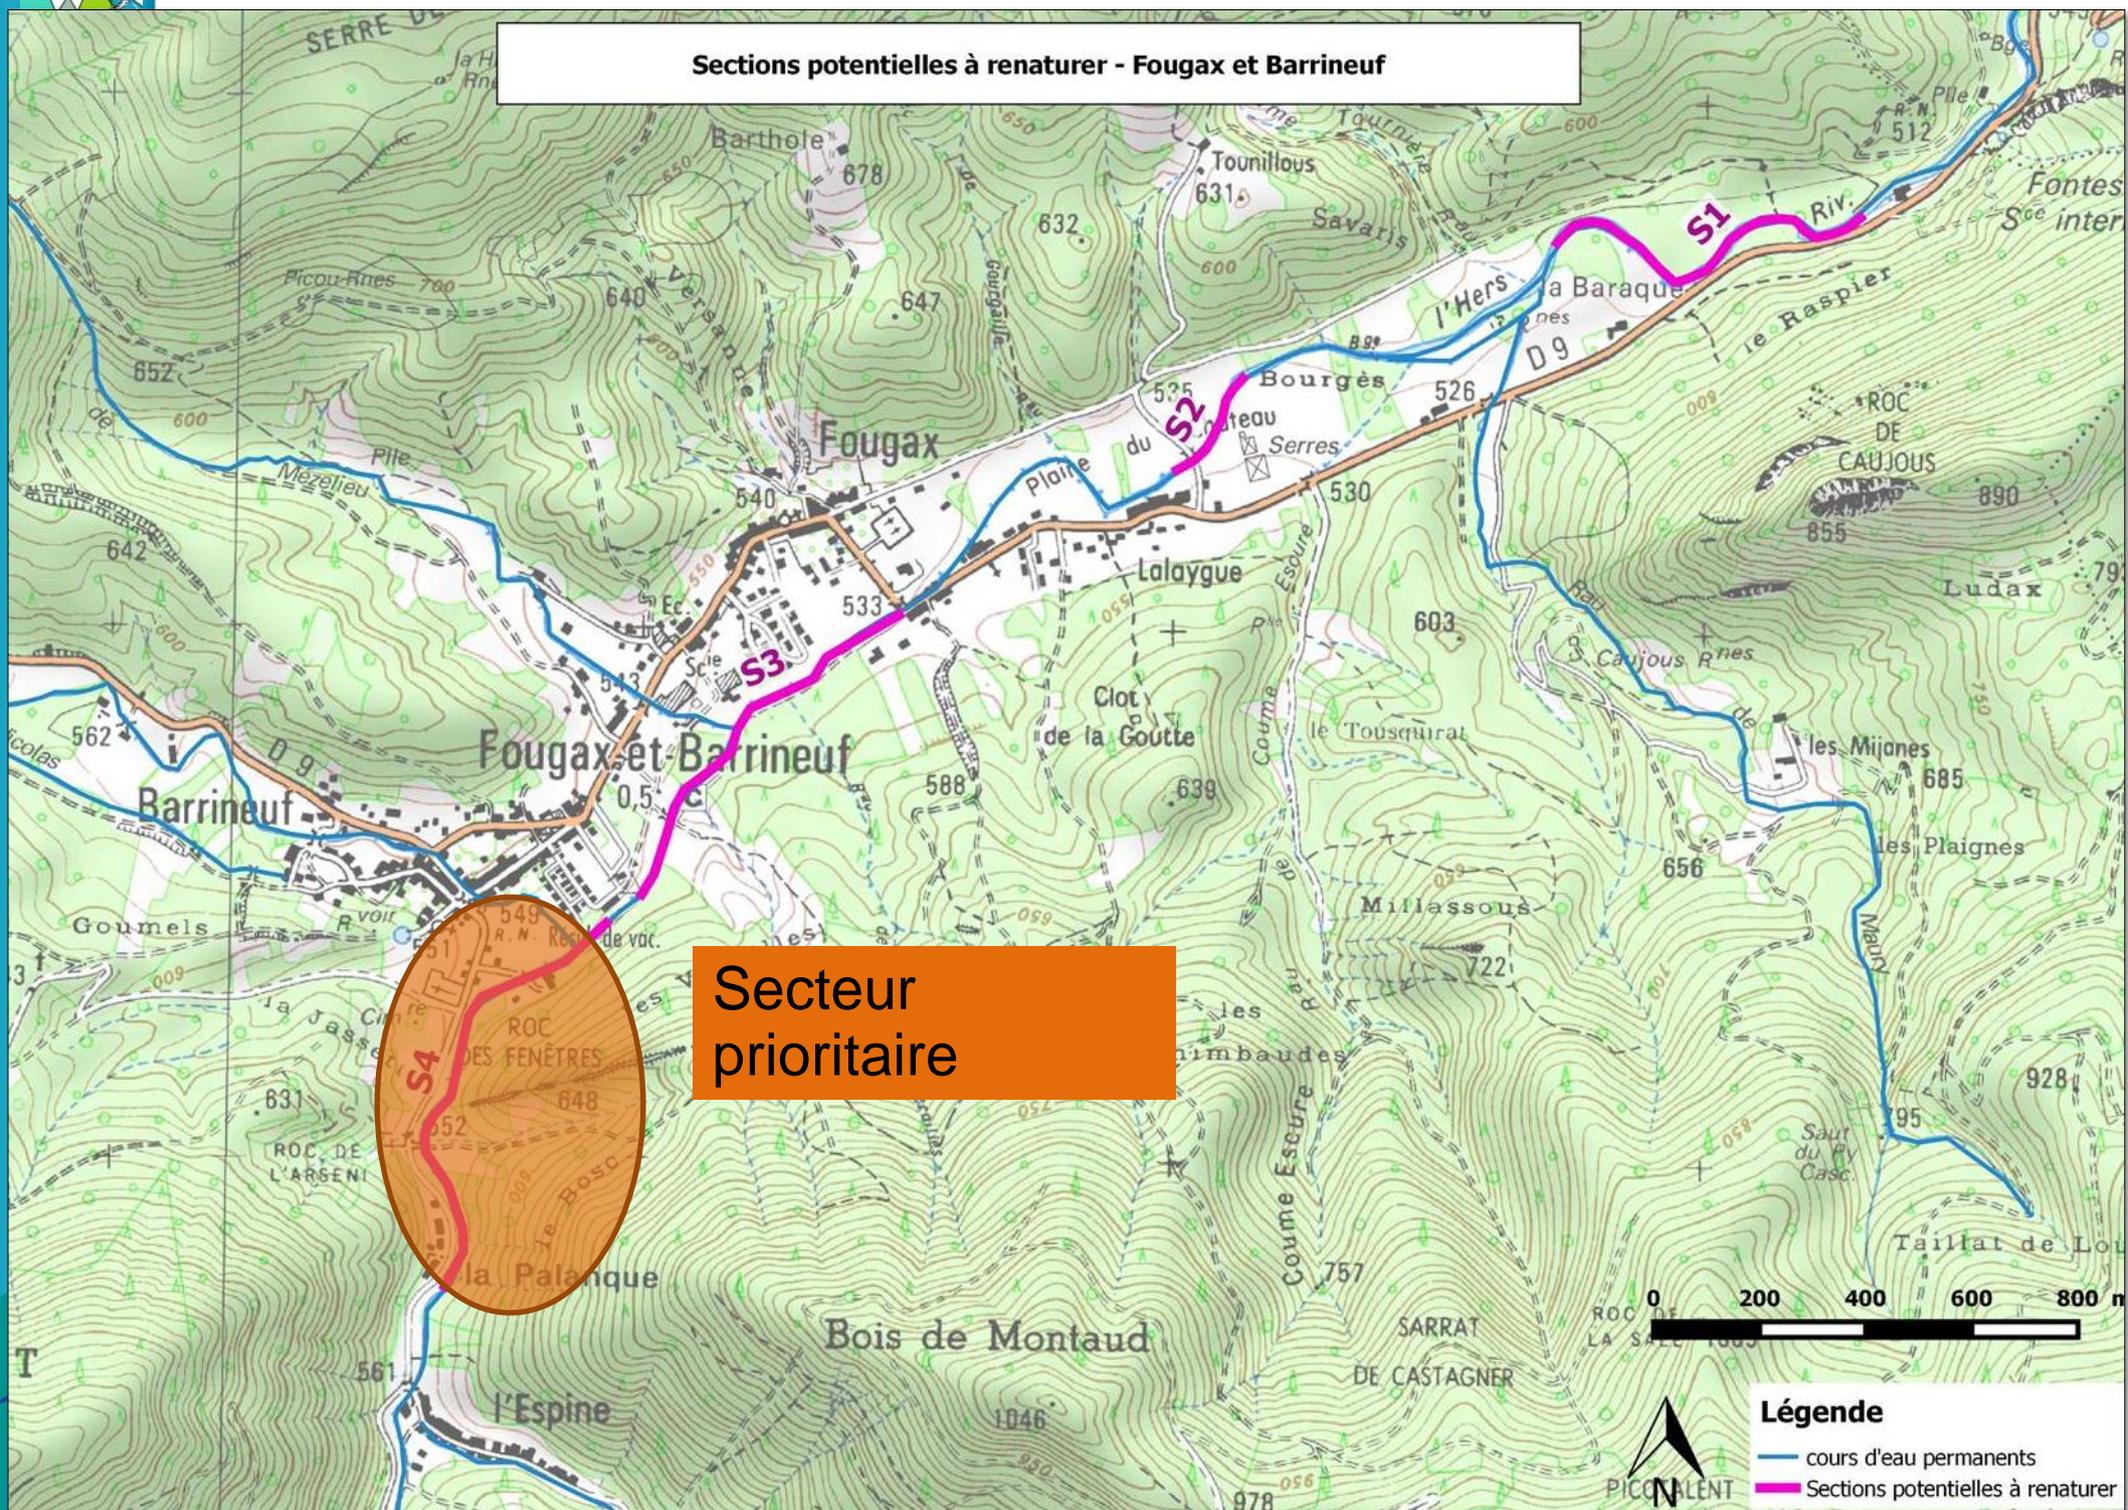
Sections potentielles à renaturer - Fougax et Barrineuf

Secteur prioritaire

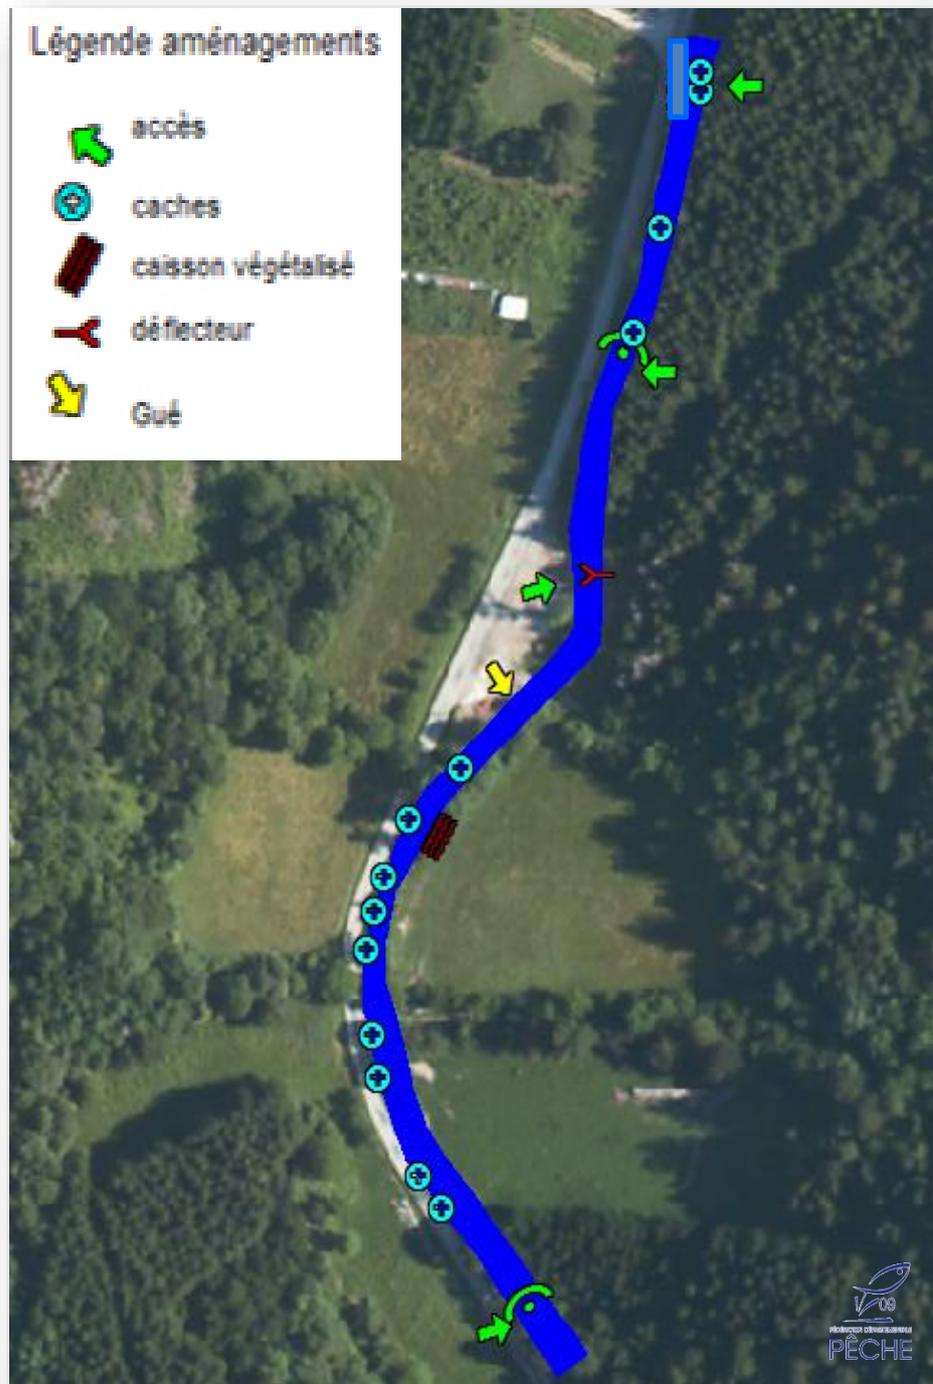
Chantier 2016

Sur 400 mètres de linéaire, 16 aménagements :

Diversification des faciès d'écoulements :
1 épi déflecteur,
2 micro-seuils.

Création d'habitats physiques :
12 caches minérales, 1 caisson végétalisé
en berge.

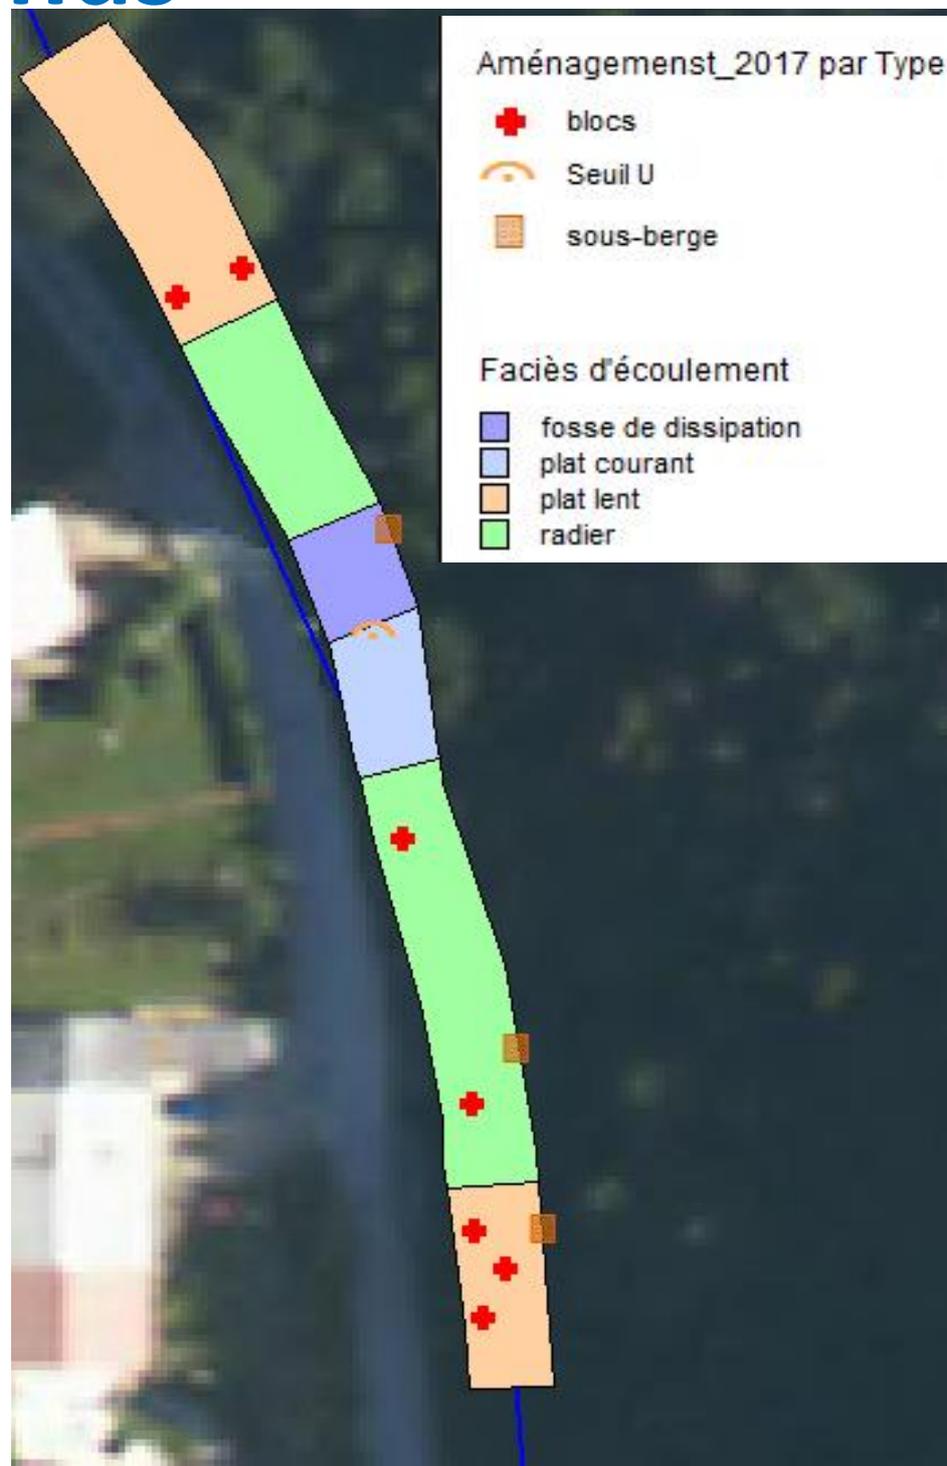
Chantier 2017

Sur 70 mètres de linéaire, 11 aménagements :

Diversification des faciès d'écoulements :
1 micro-seuil

Création d'habitats physiques :
7 caches minérales et 3 sous-berges.

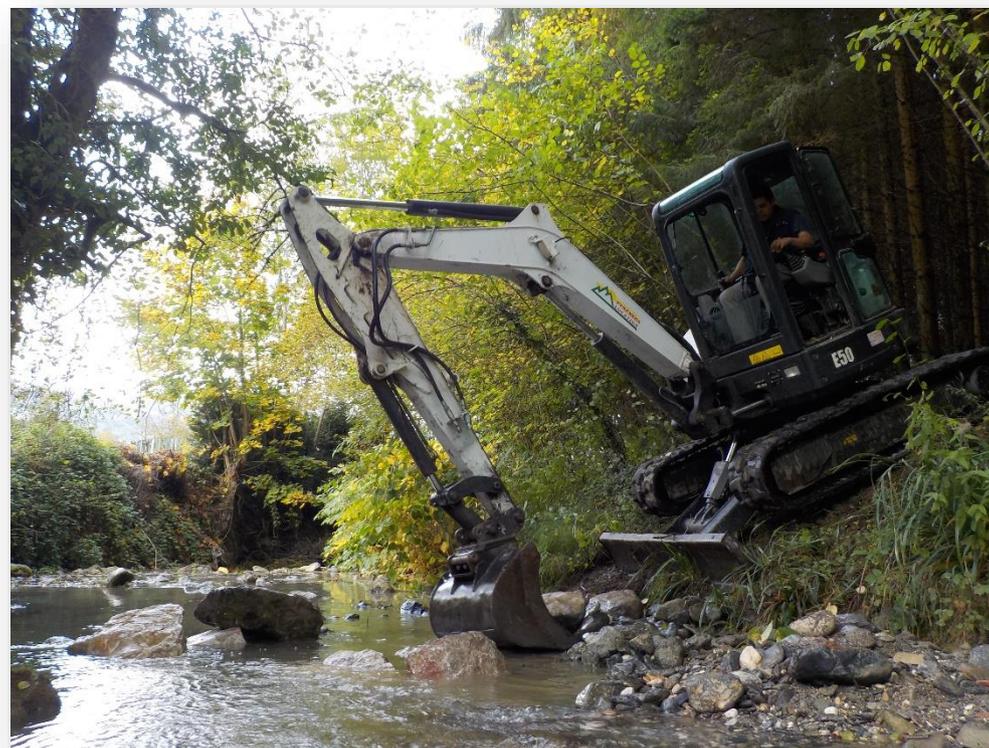
Travaux soumis à dossier de déclaration (Loi sur l'eau), effectués en 2016 et 2017

Chantiers effectués par l'entreprise Sub-terranea et Scop cancela :

1 mini-pelle

5 rampes d'accès + travail à partir des berges

≈ 100 tonnes de blocs calcaires

- 48 moises, 40 longrines d'Epicea
et ≈ 300 boutures de saules
(caisson végétalisé)

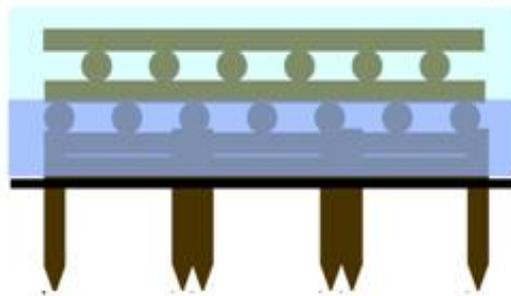
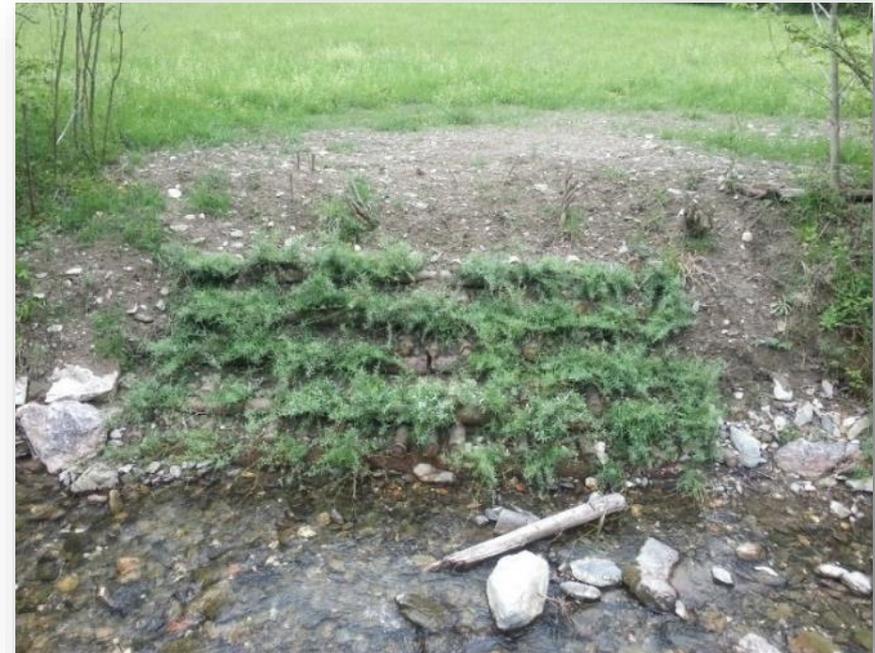
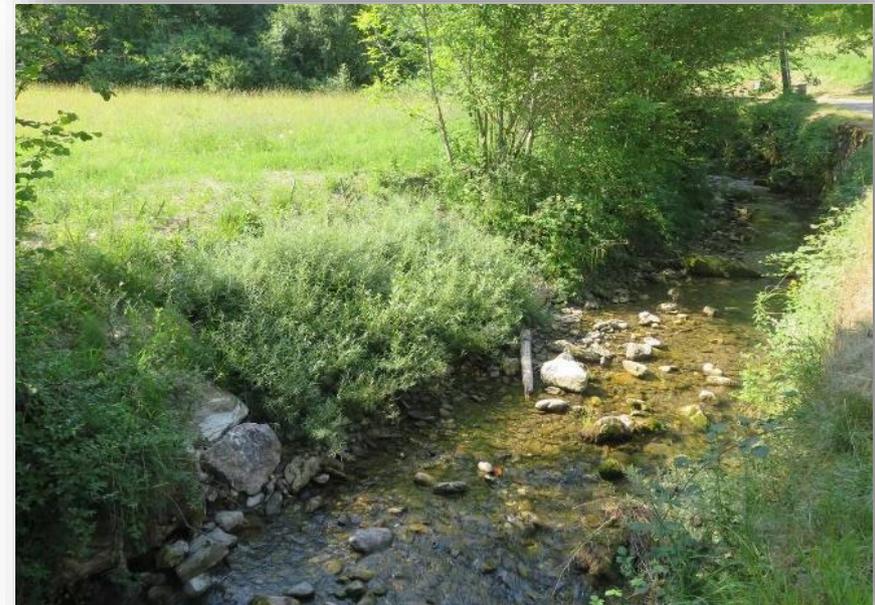
Caisson végétalisée

Vue de dessus

Vues en coupe

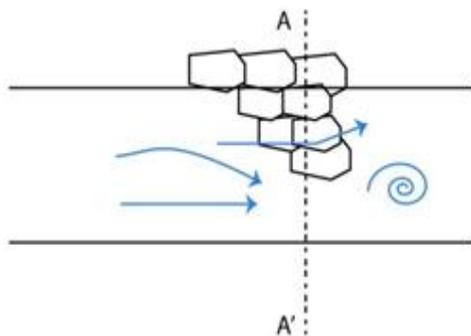
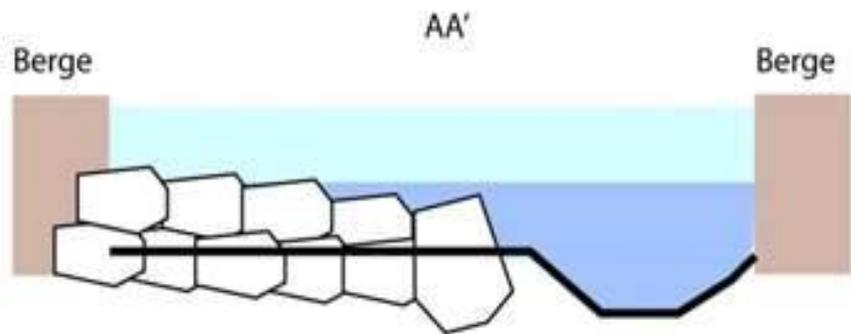
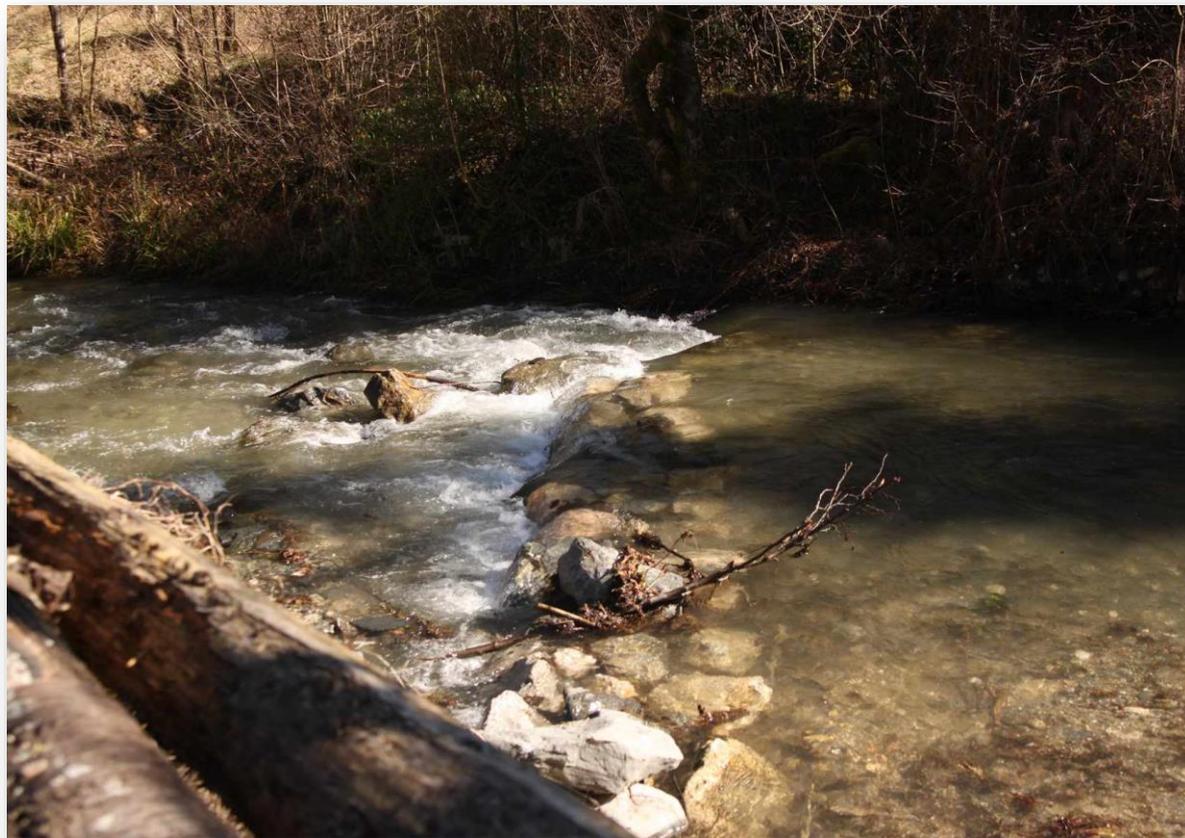
Epi déflecteur

Vue de dessus

Vues en coupe

- lit mineur
- *Q étiage estival*
- *Q module (exemple)*

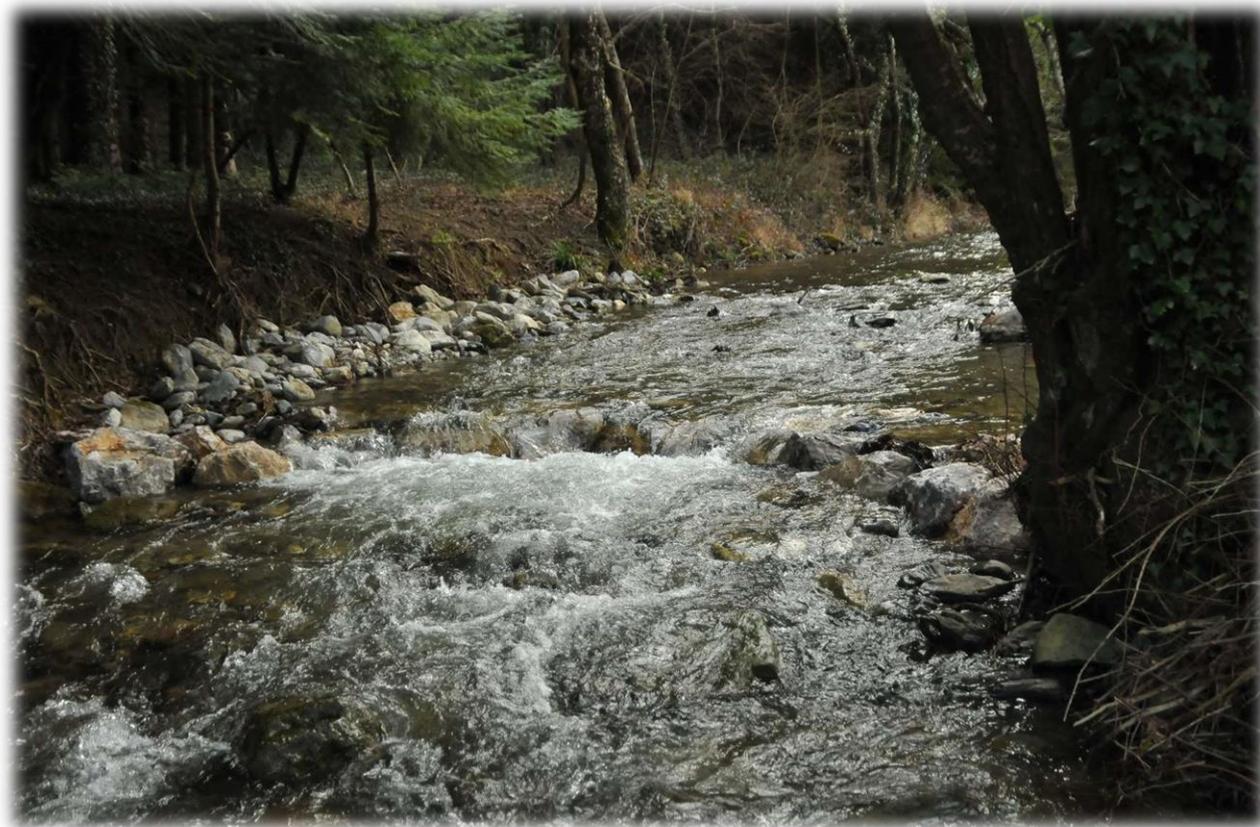
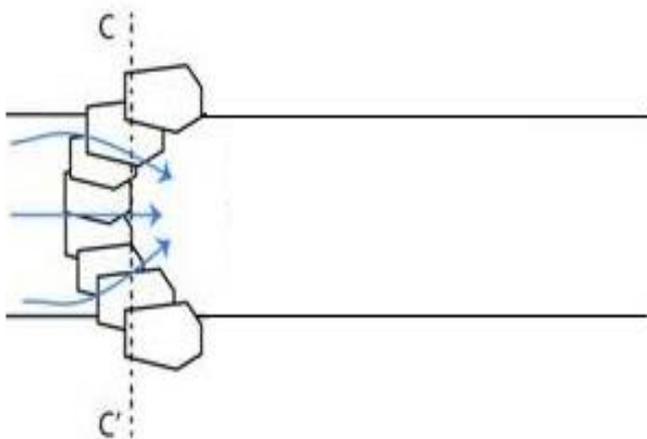
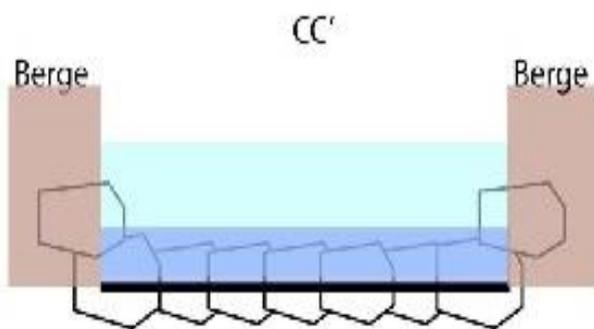
Micro seuil

Vue de dessus

Vues en coupe

- lit mineur
- Q étiage estival
- Q module (exemple)

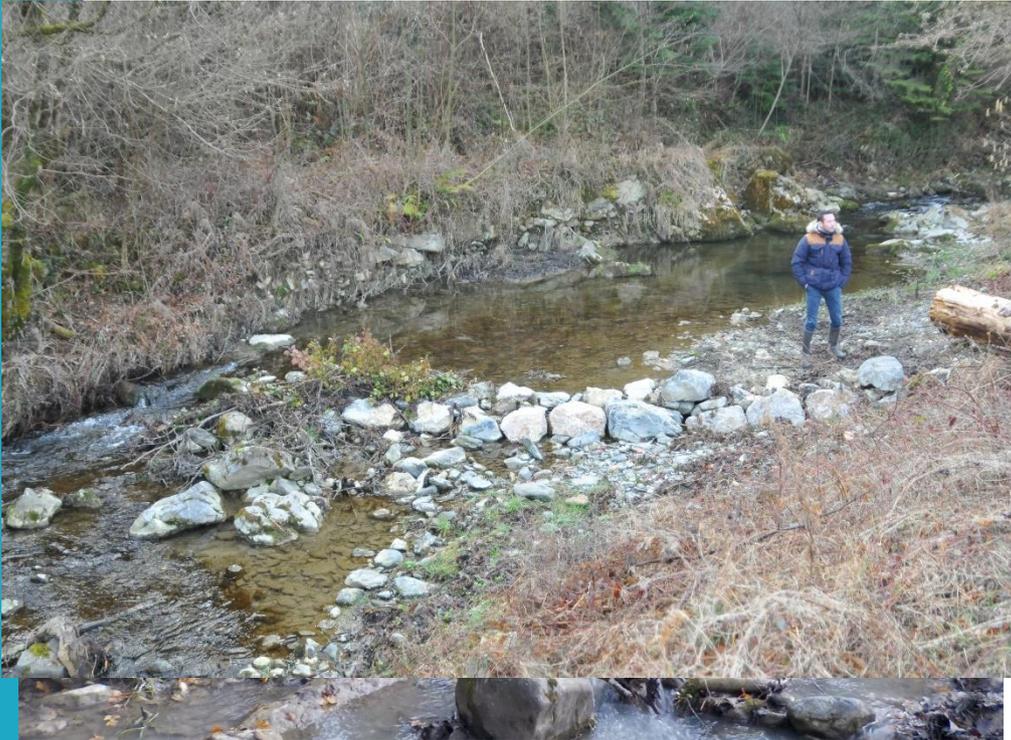
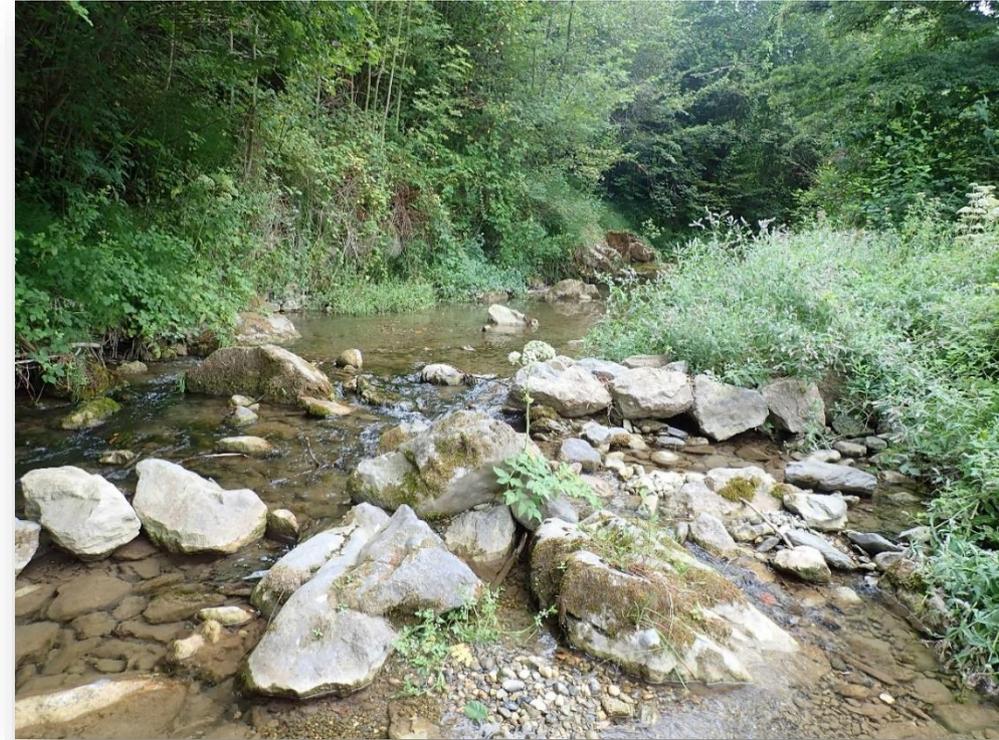
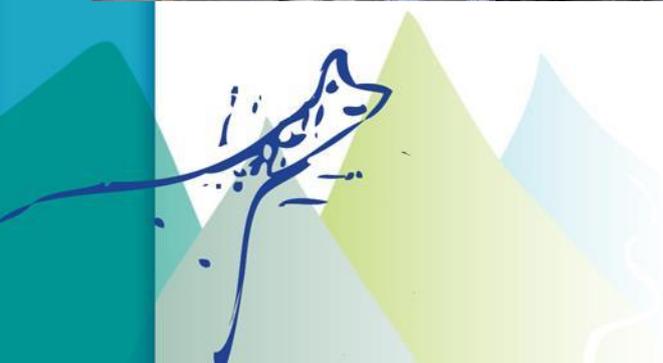
Epi déflecteur

En 2017

En 2019

Nouveaux micro-habitats (substrats de type pierres, galets associés à une gamme de vitesse rapide) hébergeant les plus fortes ressources trophiques en EPT pour le desman : **à proximité des aménagements de type microseuil et déflecteur**, ce qui témoigne d'une **influence positive au débit d'étiage des aménagements**

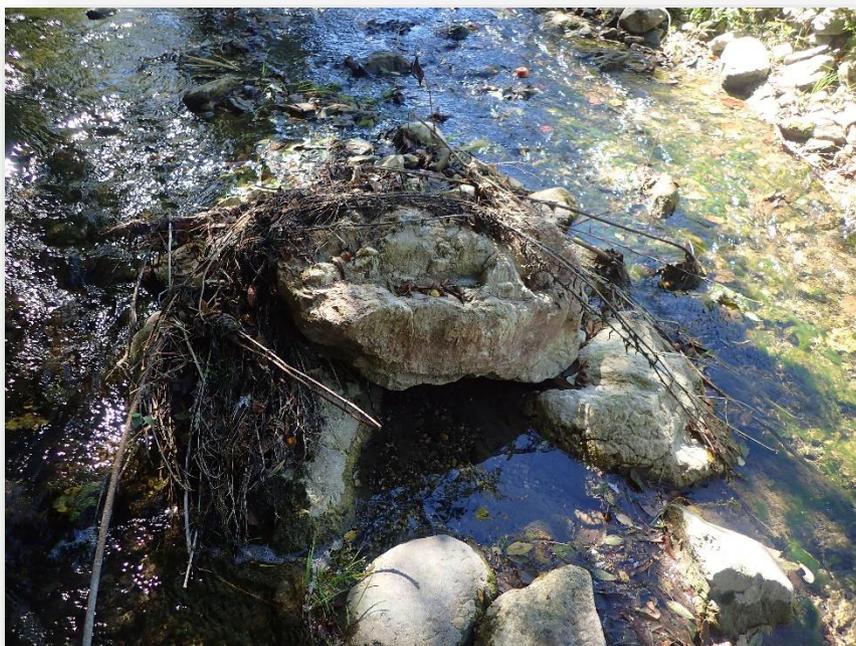
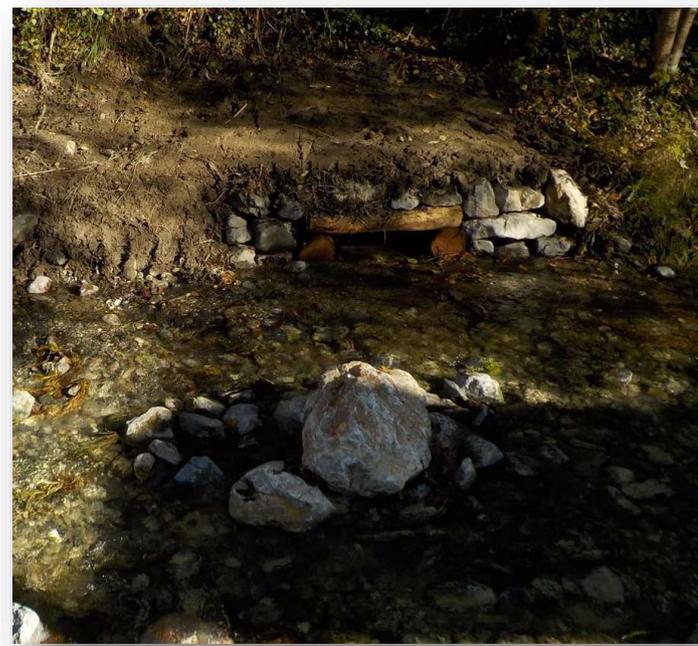
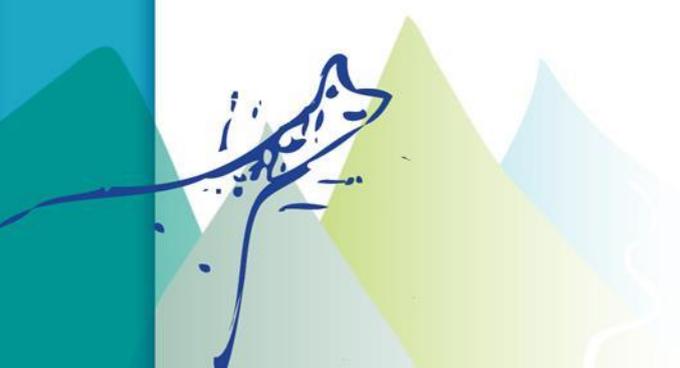
Caches minérales

En 2017

En 2019
