Amélioration des potentialités d'accueil pour le Desman des Pyrénées dans les tronçons les plus pauvres

Toulouse – 04/12/2019

Colloque de clôture du Life+ Desman

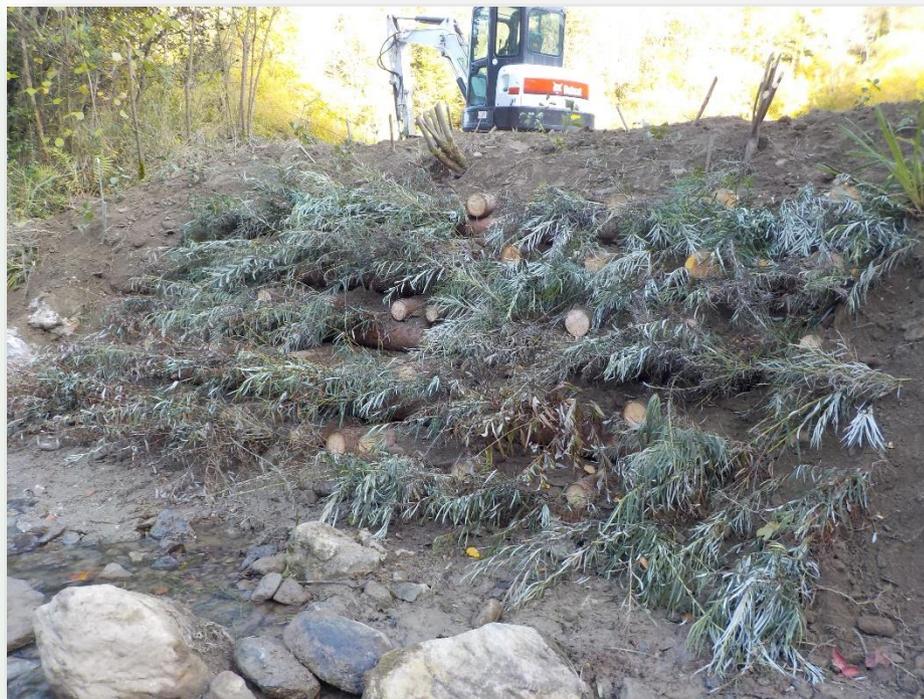
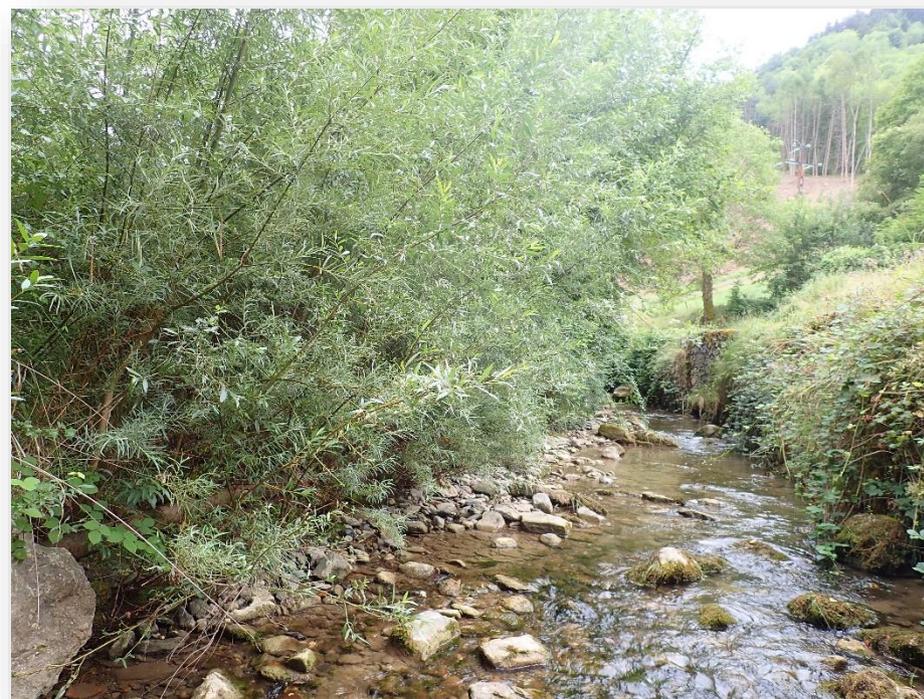
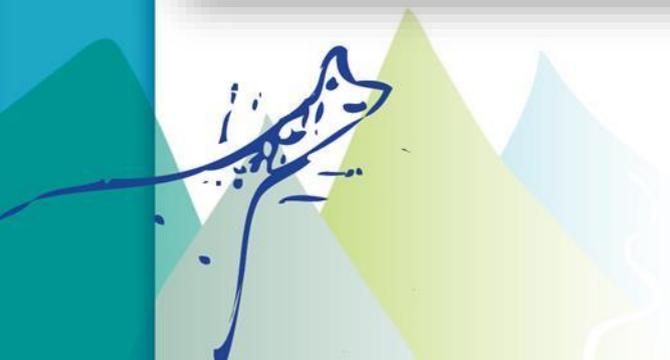
Caisson végétalité

En 2017

En 2019

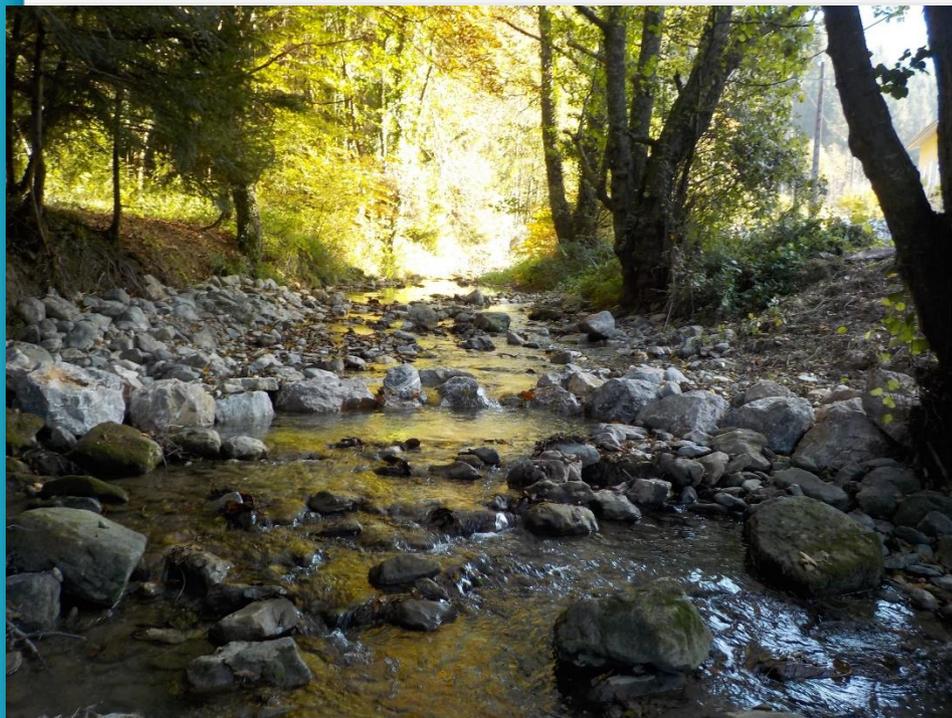
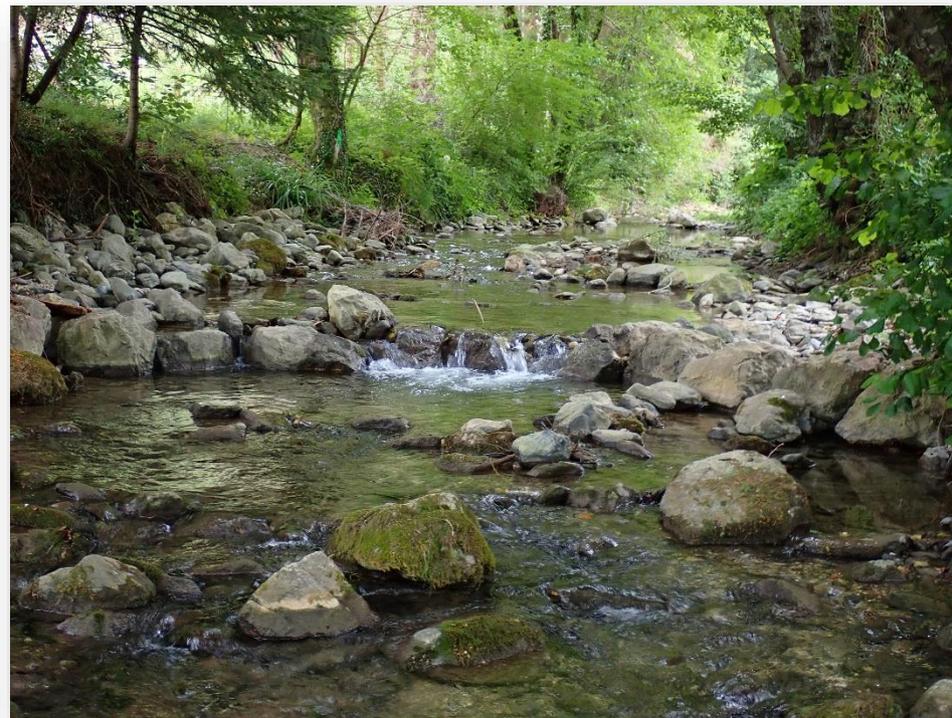
Micro seuil

En 2016

En 2019

Nouveaux micro-habitats (substrats de type pierres, galets associés à une gamme de vitesse rapide) hébergeant les plus fortes ressources trophiques en EPT pour le desman : **à proximité des aménagements de type microseuil et déflecteur**, ce qui témoigne d'une **influence positive au débit d'étiage des aménagements**

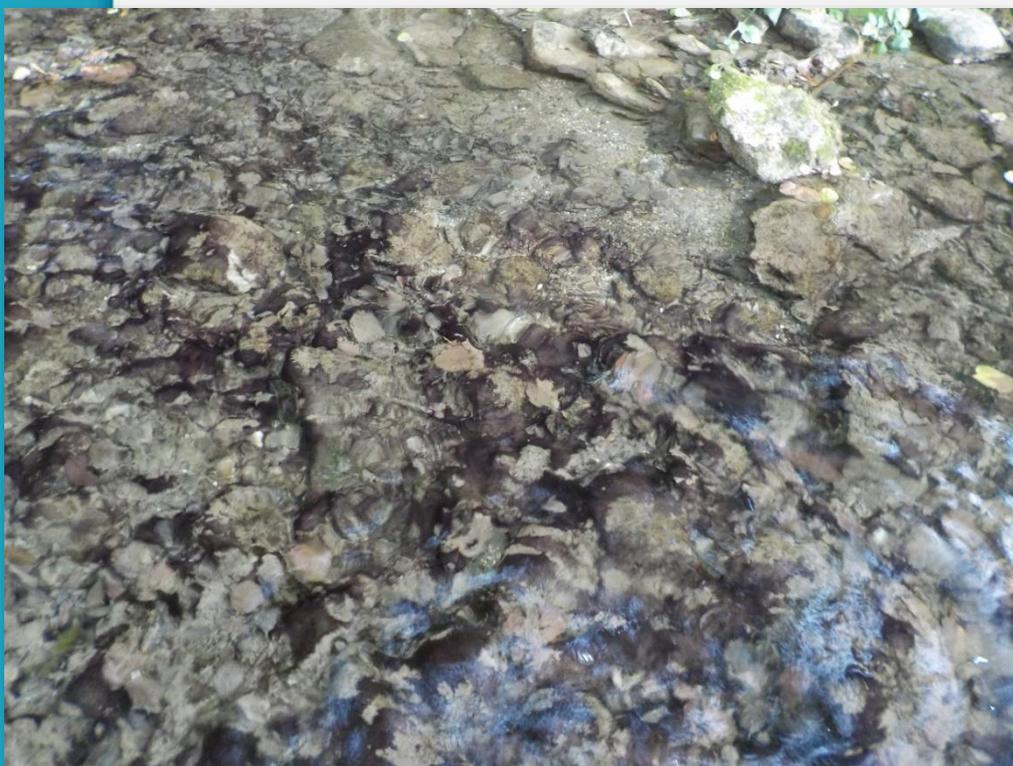
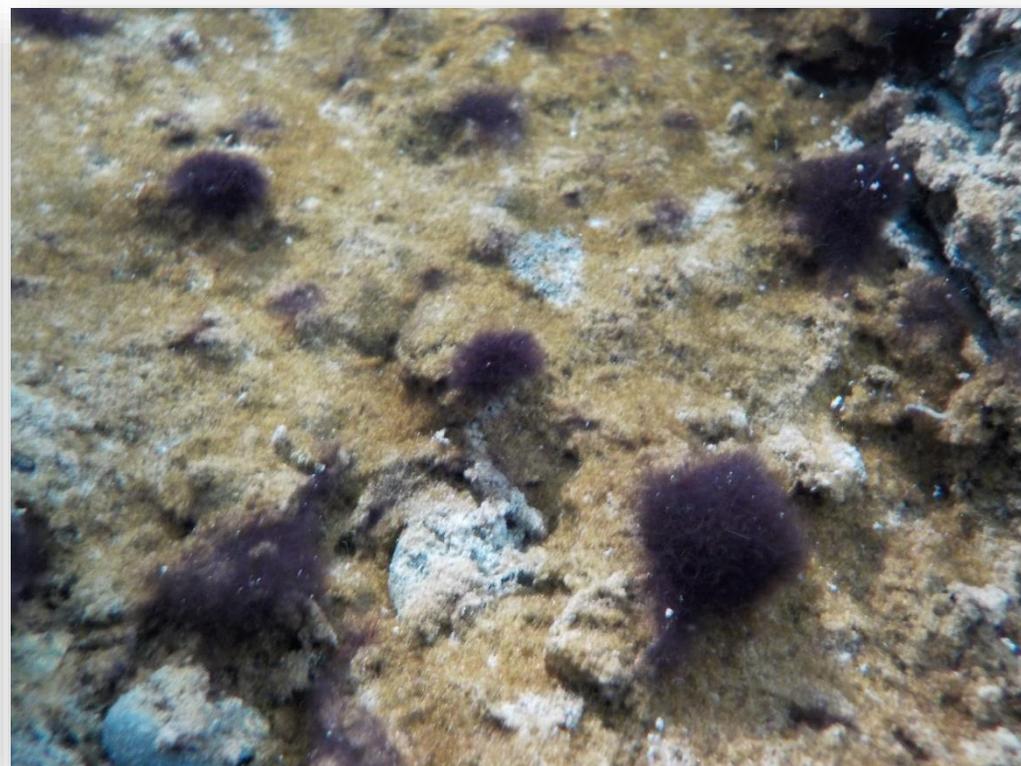
Débardage de bois (passage à gué non aménagé) en octobre 2016 :

- Très fort colmatage du substrat
- Algues brunes
