# LIFE + DESMAN

**ACTION A.5** - Inventaire des « points noirs » et mise en œuvre d'une méthode de hiérarchisation

## RAPPORT 2015

Site Natura 2000 « Rioumajou et Moudang » (FR7300934)

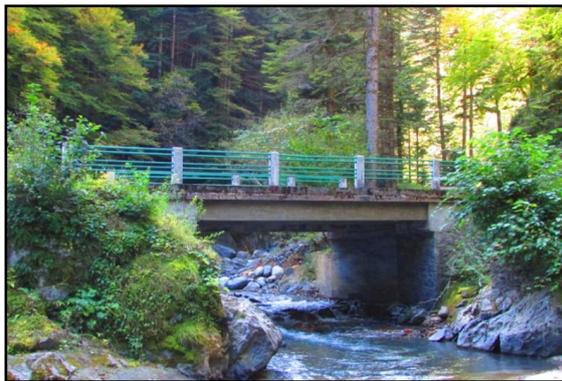
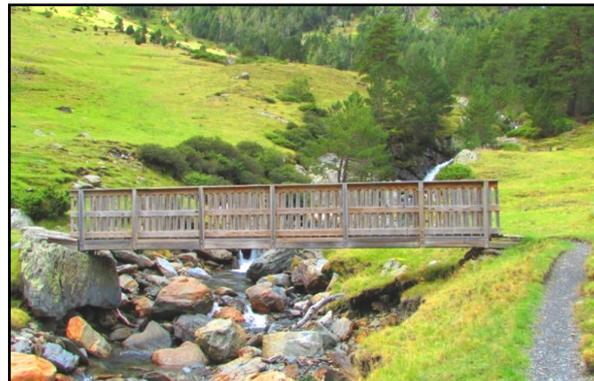
*Figure n°8 : Ouvrages de franchissement F3 et F13*

Ces franchissements, sans porter atteinte directement à la vie du Desman, ou bien de manière très anecdotique, affectent souvent son habitat ou la disponibilité de ses proies sur le fond des rivières. En effet, lorsqu’ils sont dédiés au passage de véhicules à moteur, il existe un risque de pollution chimique du cours d’eau par ruissellement de l’eau contaminée par les hydrocarbures, les substances de salage ou de nettoyage des routes (B Richard, 1986).

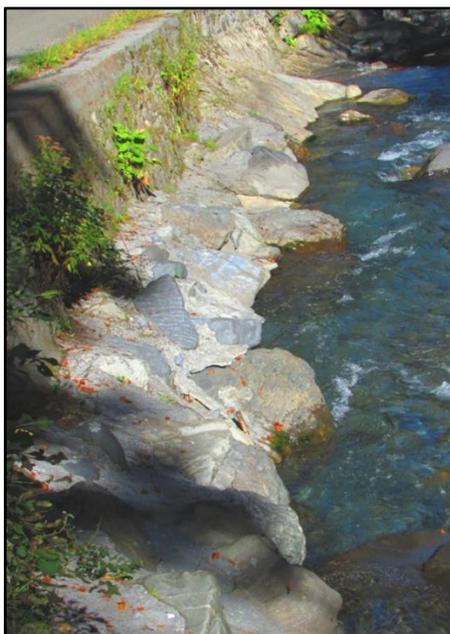
Une légère artificialisation des berges par bétonnage ou enrochement est observable sur certaines parties du Rioumajou. Le bétonnage, en supprimant les cavités des berges, supprime des gîtes potentiels et représente une menace indirecte lorsque les zones sont très étendues. Sur cette vallée, cela s'explique principalement par la volonté de stabiliser la route adjacente au cours d'eau. Ces aménagements de la Neste ont pu intervenir suite à la crue centennale de juin 2013 (débits de l'ordre de 50 m<sup>3</sup>/s) où il a fallu renforcer dans l'urgence berges et accotements. Ces artificialisations des berges sont également des remparts à l'érosion grandissante des sols.

*Figure n°9 : Berge artificialisée B1*

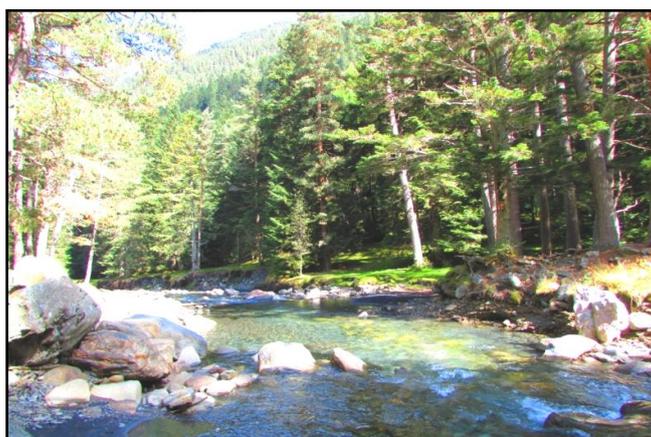
*Figure n°10 : Zone de loisirs L1*

En période estivale, les vacanciers et randonneurs aiment à se poser au frais le long du Rioumajou là où les berges sont accessibles et où ils peuvent garer leur véhicule. Il existe en effet un aménagement permettant le stationnement des véhicules classiques et des camping-cars. Le site est également muni de toilettes sèches ouvertes uniquement en pleine saison. Cette zone est principalement utilisée pour la baignade de loisir et non pour des activités d'embarcation. Néanmoins, la pression de population peut y être importante sur un linéaire somme toute restreint. Le piétinement du cours d'eau qui en résulte a très certainement un impact négatif sur la faune benthique et, dans une moindre mesure, la présence massive des hommes pourrait effrayer le Desman. De plus celui-ci est le plus sensible durant la période de l'année février à août (A. Peyre, 1961) c'est-à-dire lorsque les femelles sont gestantes suivi de la période d'élevage des petits qui comprend donc également la période de plus forte fréquentation par les touristes. Nous ne considérerons néanmoins cette fréquentation humaine qu'en tant que danger indirect pour l'espèce.

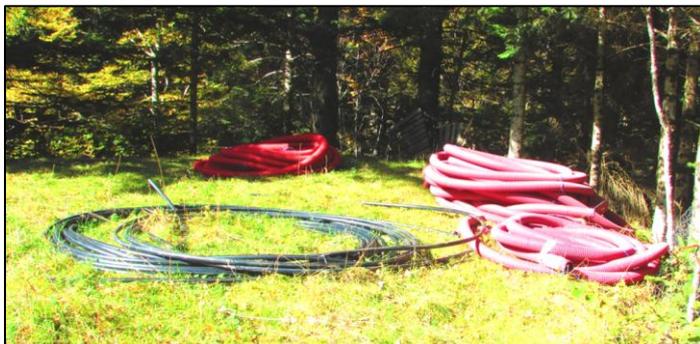
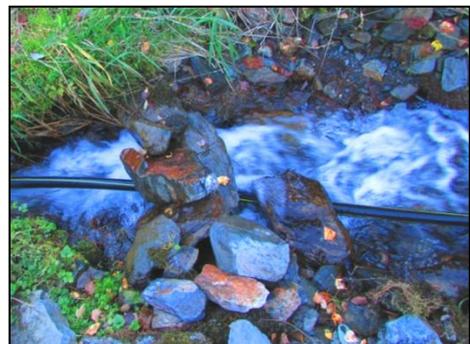
*Figure n°17 : Tuyaux éparses sur le domaine de la colonie*

Sur ce terrain il faudrait fortement recommander aux propriétaires de ne pas laisser tous ces tuyaux près de l'affluent sans protections et demander de plus amples informations (visite) quant au système de captage d'eau.

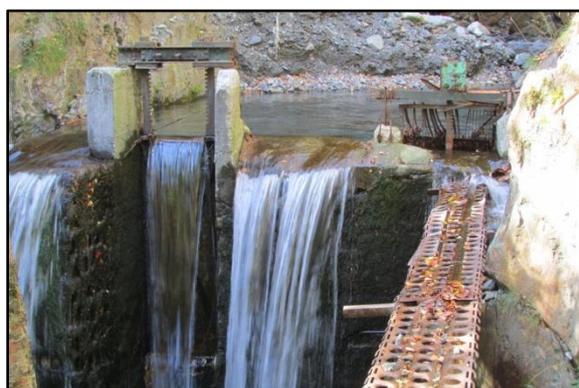
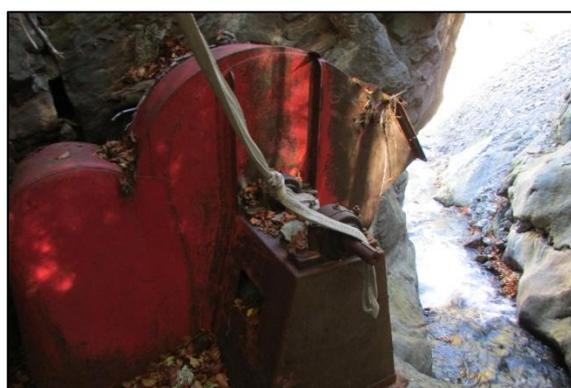
*Figure n°18 : Aménagements potentiellement dangereux au niveau du restaurant de l'Escalette*

Nous ne voyons pas d'aménagements susceptibles d'être mis en place pour permettre aux desmans le passage du seuil du barrage de la centrale électrique. Néanmoins une étude d'impact des lâchers d'eau pour l'entretien de celui-ci sera mise en œuvre grâce au partenariat entre le CEN MP, la mairie de St Lary Soulan animatrice du site et EDF. Le second seuil, celui du ruisseau le Baricave, à proximité du restaurant l'Escalette, impose une discontinuité assez importante du lit du cours d'eau et un danger direct potentiel lié également aux différents systèmes mécaniques laissés à proximité du cours d'eau. Il faudra voir la dangerosité factuelle de ces aménagements avec le propriétaire, **Michel Vic** (05 62 51 77 77).

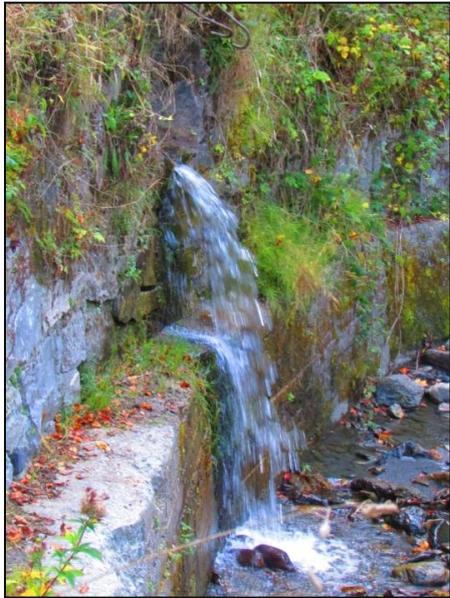
Cet affluent busé au nord du site Natura 2000 présente la particularité de passer sous la route sur quelques mètres. L’arrivée de l’eau se fait via une entrée large non grillagée qui ne paraît pas dangereuse mais la sortie d’eau dans le cours d’eau principal est busée, la buse se trouvant à au moins un mètre du lit. Un desman pourrait, semble-t-il, descendre dans le Rioumajou à partir de l’affluent mais il existe un risque de chute non négligeable, sur matériaux dur lorsqu’il y a peu d’eau. De plus, la remontée de l’affluent ne paraît pas facilement réalisable pour l’animal. Il conviendrait ici de réaliser la pose de blocs le long de la berge afin d’en faciliter la remontée.

Figure n°20 : Buse de sortie de l’affluent AB1 et la proposition d’amélioration correspondante

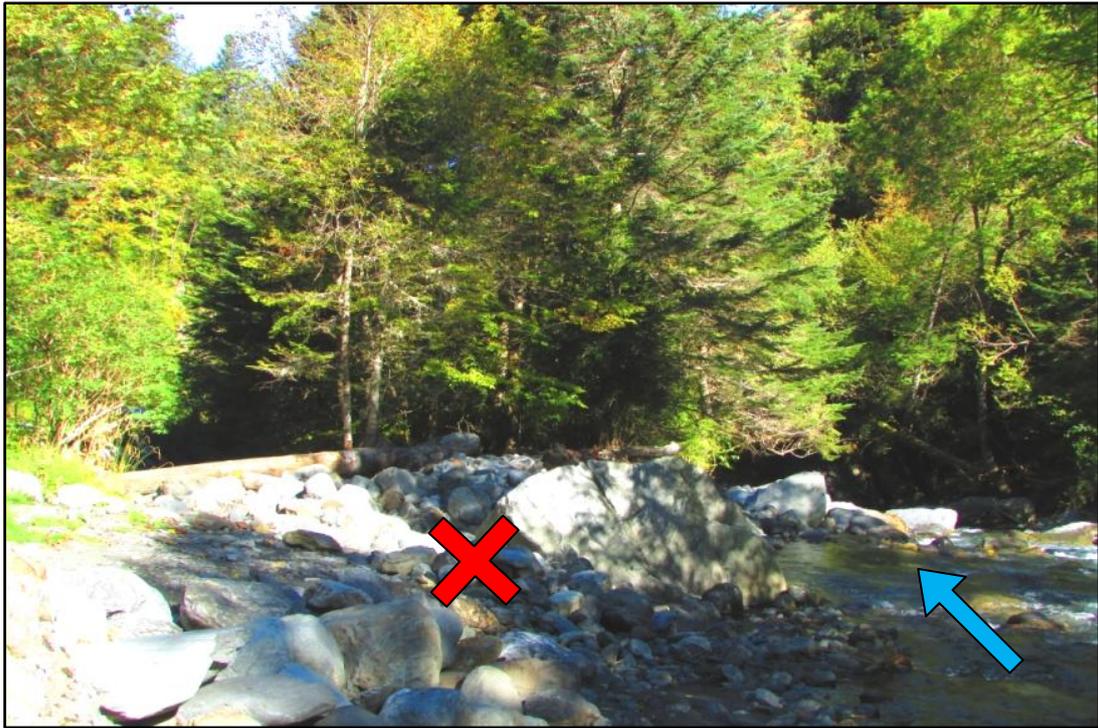
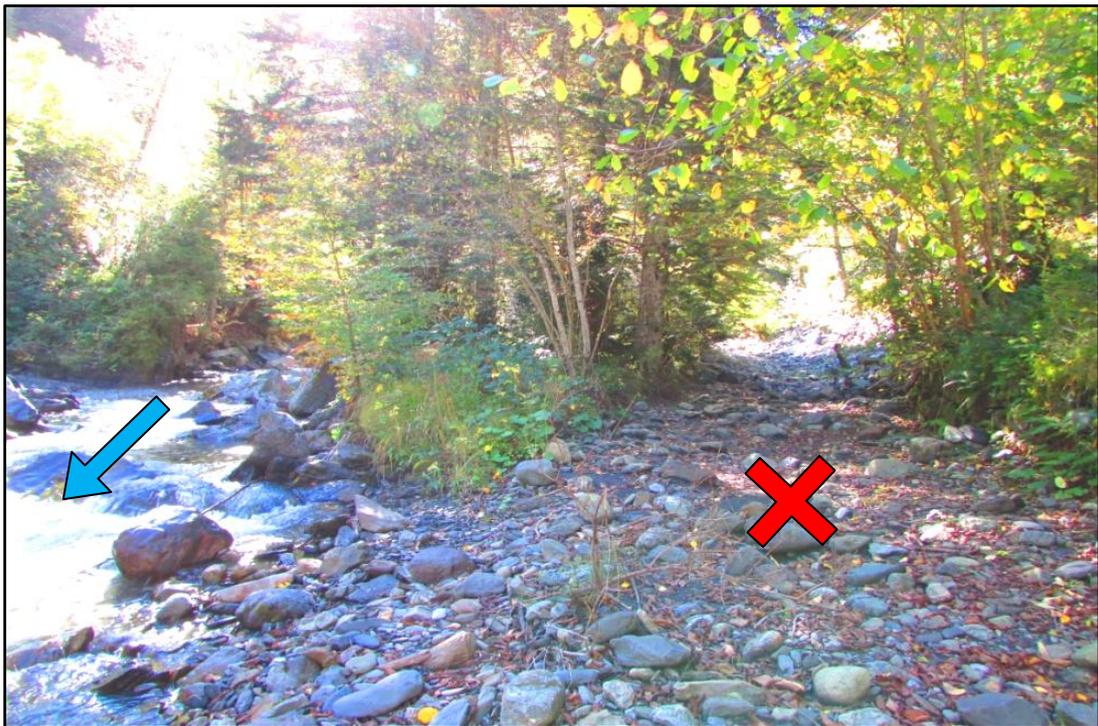
Figure n°22 : Amont du Bras mort 1

Figure n°23 : Aval du Bras mort 1

Le Bras mort 1 possède certaines caractéristiques d'une **petite zone refuge intéressante** : hors d'eau en temps normal du fait de la surélévation de l'entrée, par la présence de rochers encombrants, mais de longueur plutôt faible. Cela laisse à penser qu'il pourrait être un refuge favorable en cas de crue moyenne mais en cas de très forte crue comme celle de juin 2013, il ne semblerait pas être d'une grande utilité pour le Desman.

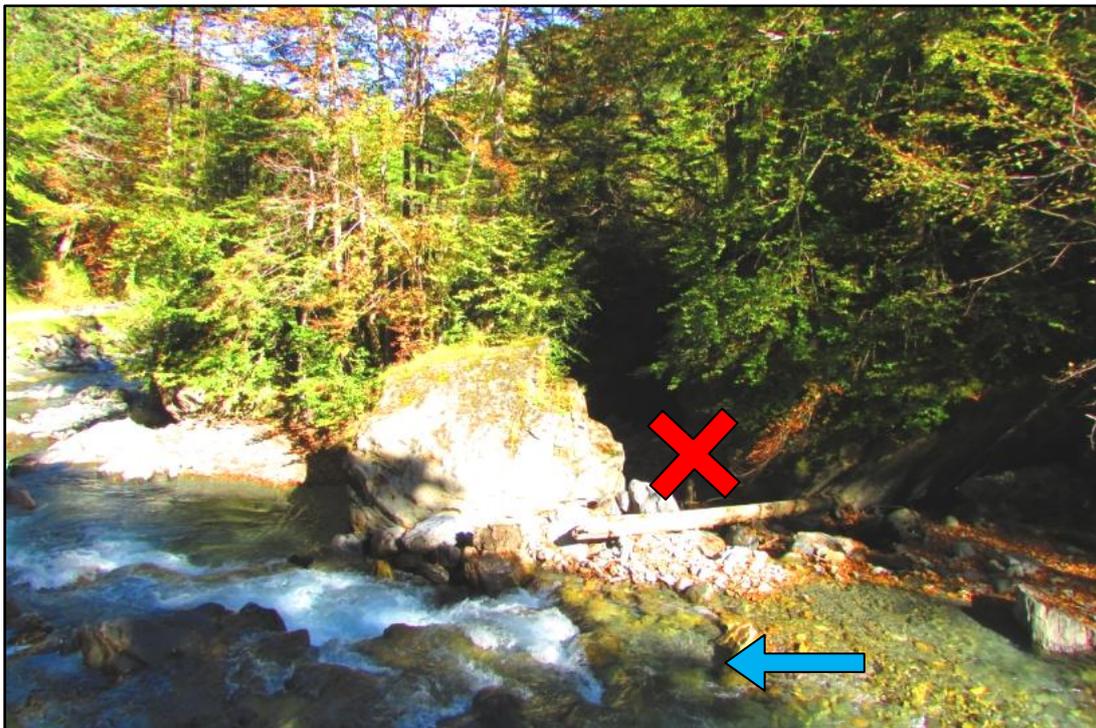
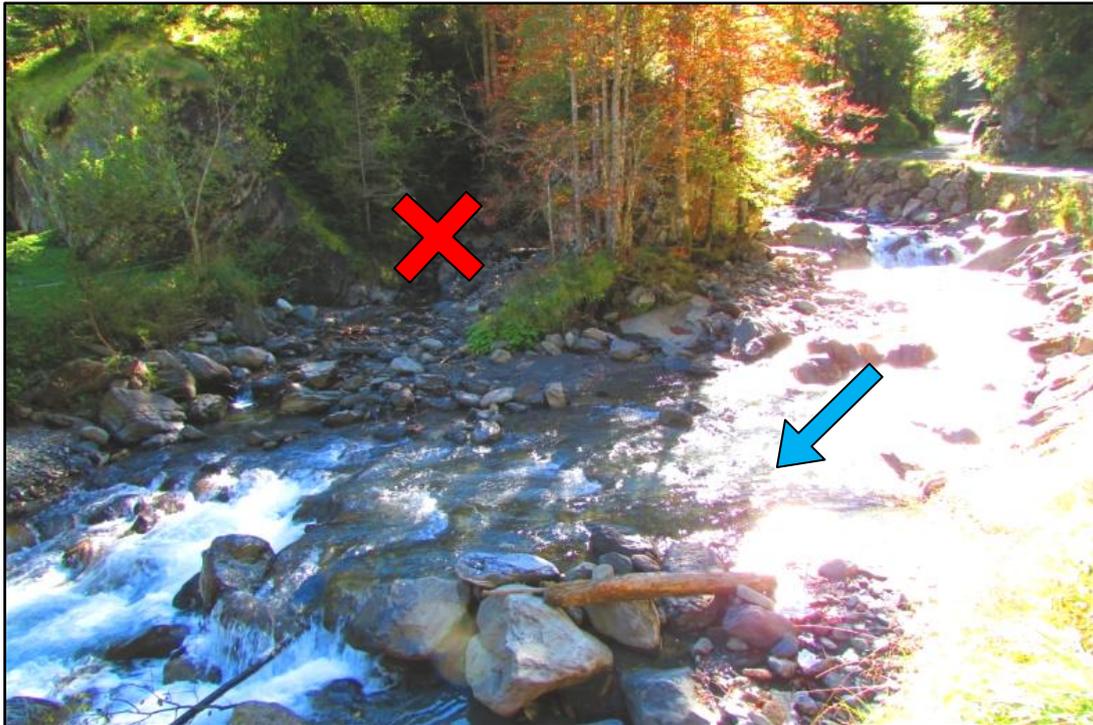
Figure n°24 : Amont du Bras mort 2

*Figure n°25 : Aval du Bras mort 2*

Ce second bras mort, à une centaine de mètres en amont du premier paraît offrir plus de niches au Desman pour se cacher de par la présence de grosses roches formant une sorte de barrage à l'entrée de l'eau dans le bras. Lors de la prospection, un léger cours d'eau passait dans le bras mais, la longueur de ce bras étant très faible, il est difficile de penser qu'il puisse servir de réelle zone refuge en cas de forte crue.

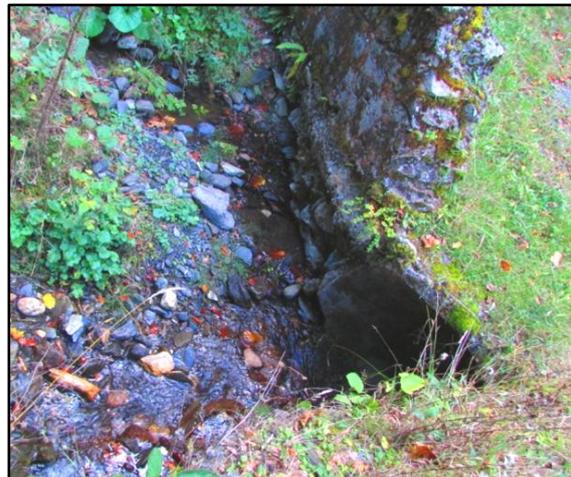
*Figure n°26 : Affluent 1 et entrée de la buse amont – AB1*

Les travaux proposés dans le cadre des pistes de neutralisation de cet affluent en figure n°17 participeront à rendre opérationnelle cette zone refuge potentielle.

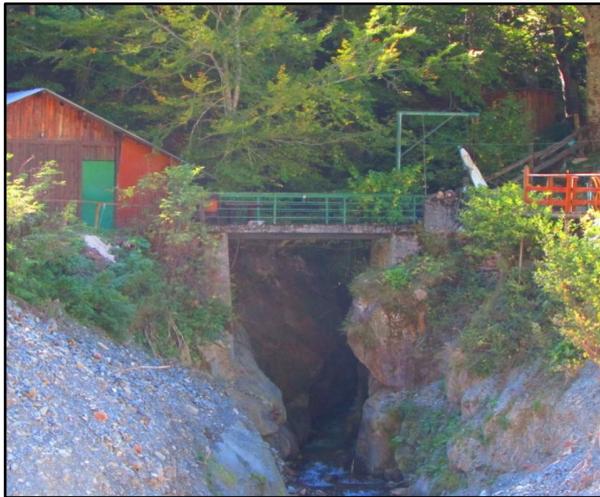
*Figure n°28 : Affluent 2 – le Baricave et son seuil S2*

Le fait que cet affluent possède un seuil pose problème dans le cas où un desman pourrait descendre le Rioumajou jusqu'à la retenue d'eau du barrage, mais, arrivé à ce niveau de la Neste, il serait dans l'incapacité de remonter l'affluent du Baricave. **En cas d'aménagement** éventuel permettant la remontée du seuil, cet affluent pourrait alors représenter une **zone refuge d'intérêt**. Lors de la prospection en automne, le restaurant l'Escalette était fermé rendant alors hors d'accès l'affluent et la possibilité d'étudier des aménagements de facilitation. Le nom du propriétaire est **Michel Vic** (05 62 51 77 77) mais il n'a pas encore été contacté.

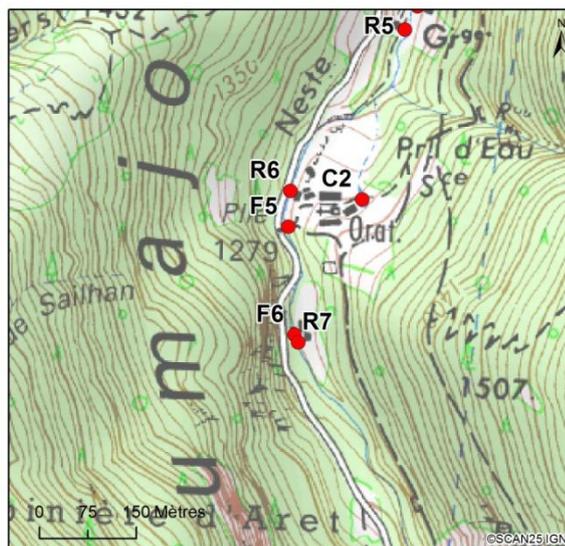
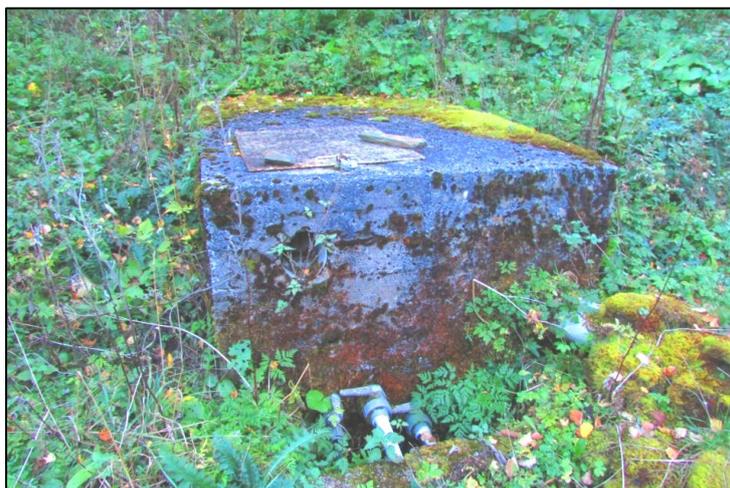
## Relevé C2

Il est impossible de noter les critères établis pour ce type de «points noirs» car l'intérieur du système de captage n'est pas visible. On peut néanmoins penser que l'aménagement pourrait présenter un certain danger pour le desman, nous avons alors décidé arbitrairement de donner la note de 75 % équivalent à un captage possédant des tuyaux dont les diamètres sont compris entre 20 et 80 mm, une multiplicité moyenne et un fonctionnement temporaire, d'où une note virtuelle de 67 % classant C2 en moyennement dangereux.

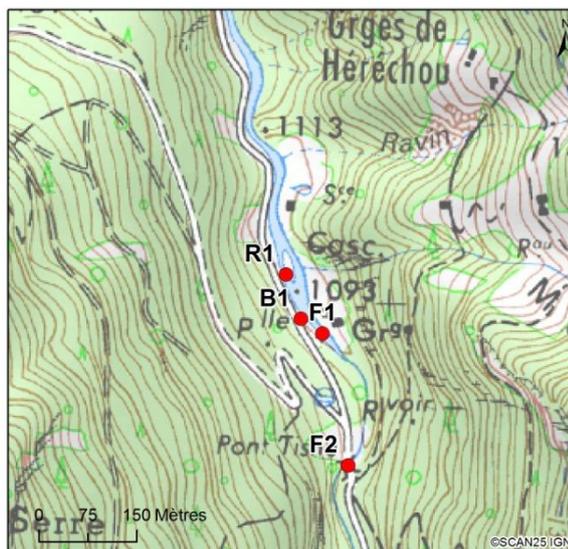
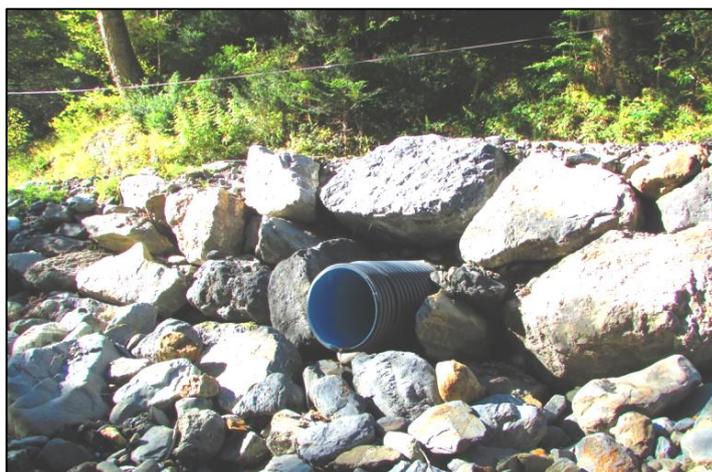
Multiplicité	1
Diamètre interne à l'entrée	44 cm
Rive	Gauche
Matériau	Plastique rigide

Système anti-retour	Diamètre à l'entrée (coef. 1)	Immersion (coef. 2)	Multiplicité (coef. 1)	Indice de dangerosité
R1	/	0,5	0,5	0	37,5 %

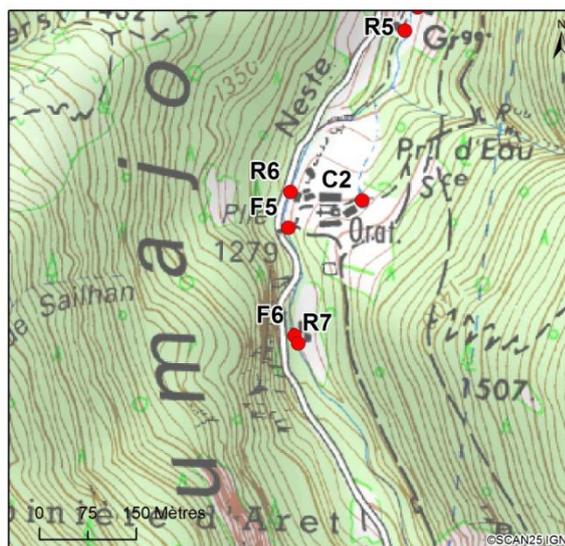
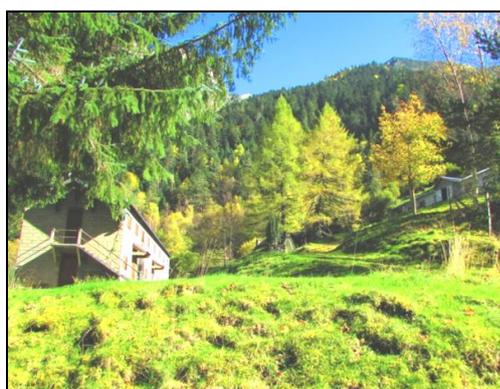
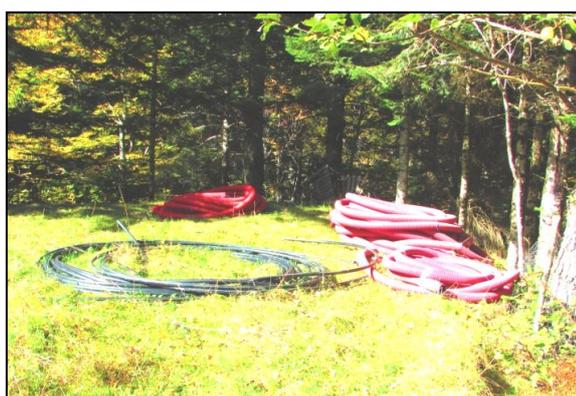
## Relevé R6

Multiplicité	Nombreux
Diamètre interne à l'entrée	2 à 10 cm
Rive	Droite
Matériau	Plastique et métal

Il faudrait fortement recommander aux propriétaires de ne pas laisser tous ces tuyaux près de l'affluent sans protections et demander de plus amples informations quant aux systèmes de captage et de rejet utilisés, une visite sur le terrain permettrait aux observateurs de mieux se rendre compte de la situation. Ce site serait géré par trois personnes qui n'ont pas été contactés :

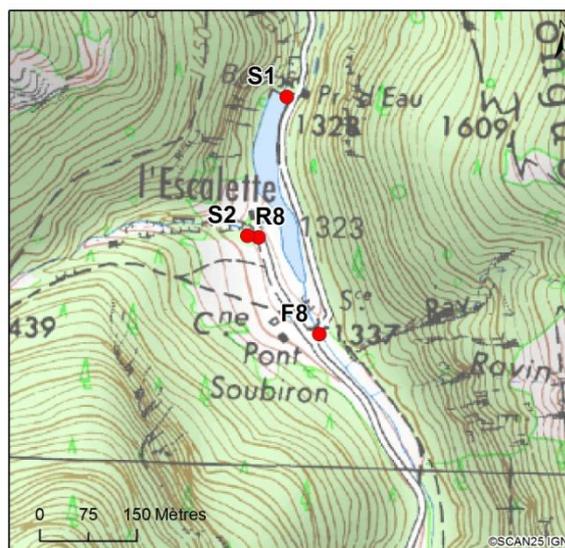
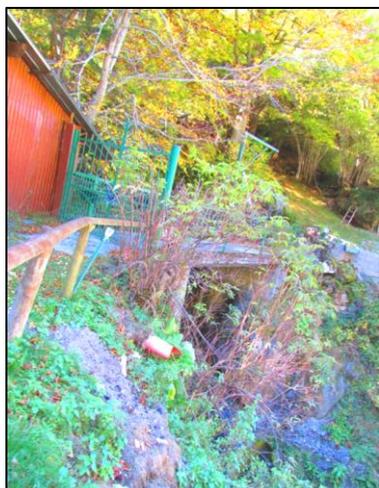
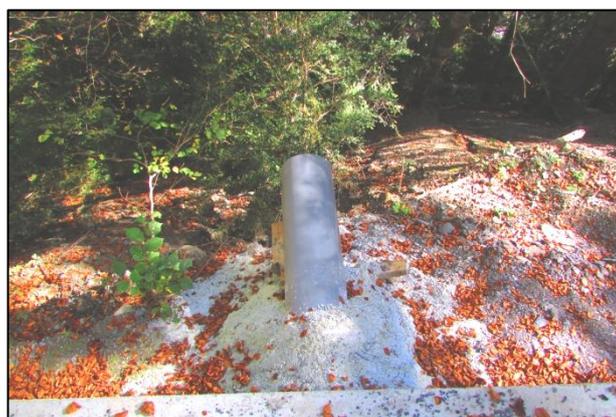
## Relevé R8 – Restaurant de l'Escalette

Système anti-retour	Diamètre à l'entrée (coef. 1)	Immersion (coef. 2)	Multiplicité (coef. 1)	Indice de dangerosité
R8	/	1	0	0,5	37,5 %

Nous connaissons le nom du propriétaire de ce site : Michel Vic (05 62 51 77 77), mais il n'a pas pu être contacté. Il serait intéressant de demander à visiter ou à obtenir des informations car il est probable que le site dispose d'un captage mais la phase de prospection sur le terrain n'a pas permis de le découvrir. La nature des rejets pourra également être abordée (traitement des eaux de nettoyage, pollution chimique éventuelle)

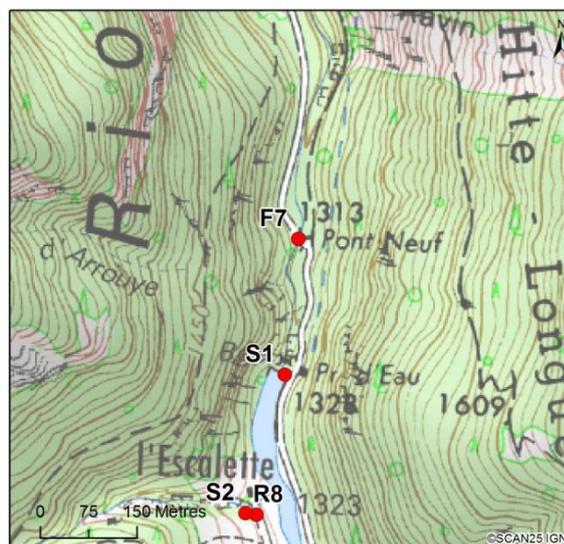
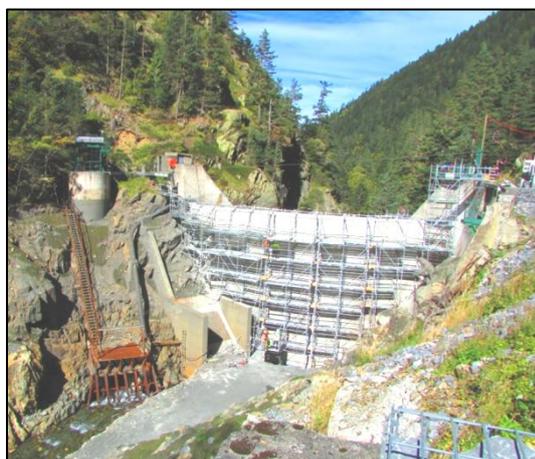
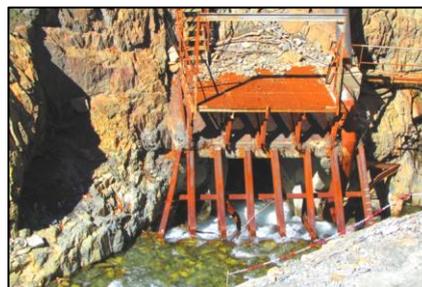
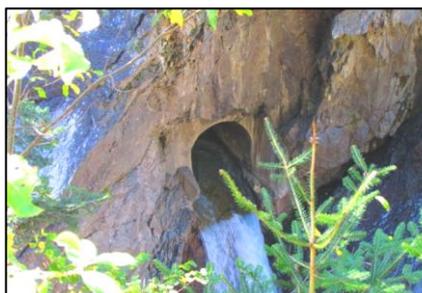
### Relevé S1 – Barrage de l'Escalette

Hauteur du seuil (coef. 2)	Type de seuil (coef. 1)	Franchis- Sement (coef. 1)	Matériau du seuil (coef. 1)	Succession de seuils (coef. 1)	Indice de dangerosité
<b>S1</b>	1	1	1	1	0	83,3 %

Ce barrage hydroélectrique est géré par Électricité De France (EDF) d'une capacité de 57 000 m<sup>3</sup>, il dépend du groupement d'usines des Nestes, lui-même intégré à l'unité de production Sud Ouest du Groupe d'Exploitation Hydraulique (GEH) Garonne.

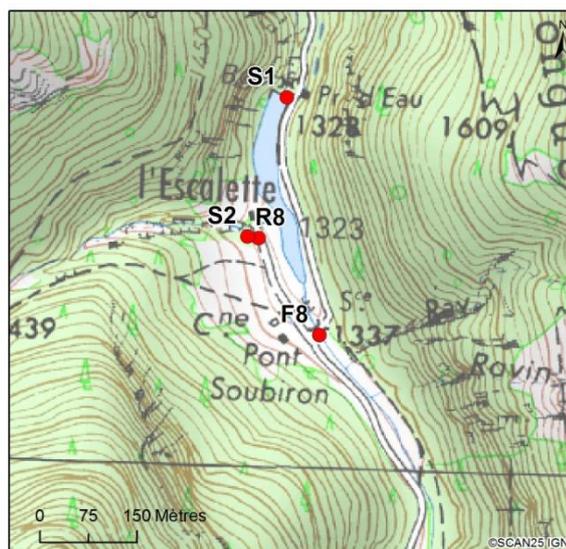
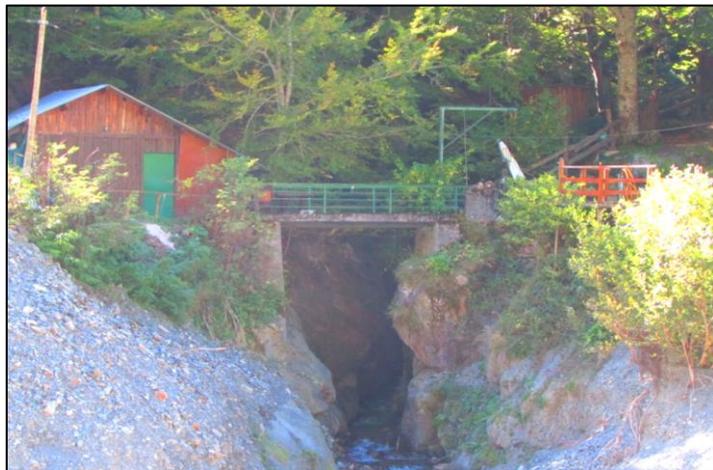
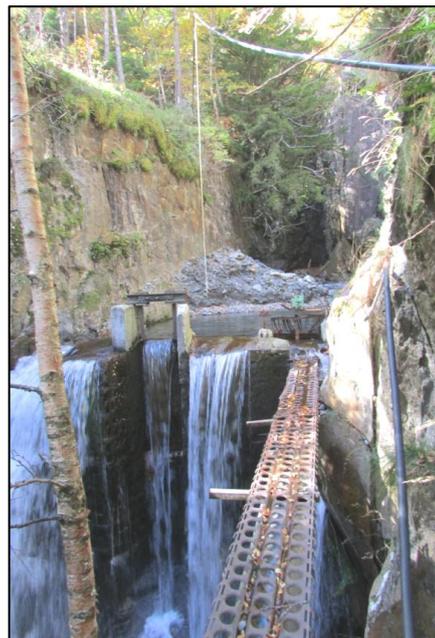
## Relevé S2

Hauteur du seuil (coef. 2)	Type de seuil (coef. 1)	Franchis- Sement (coef. 1)	Matériau du seuil (coef. 1)	Succession de seuils (coef. 1)	Indice de dangerosité
<b>S2</b>	0,5	1	1	1	0	66,7 %

Il faudra voir la dangerosité factuelle de cet aménagement et les propositions d'améliorations éventuelles avec le propriétaire, Michel Vic (05 62 51 77 77).

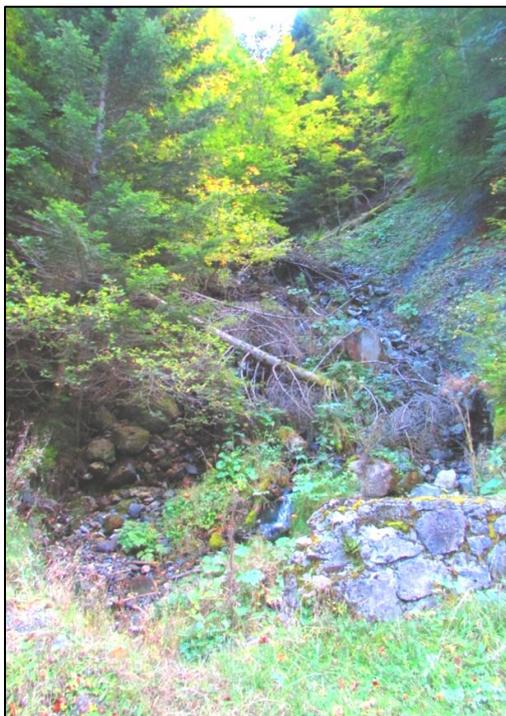
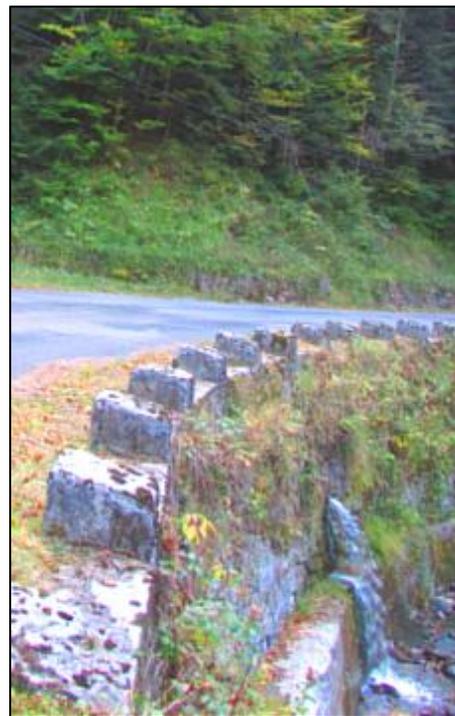
Point de confluence	Buse
Niveau d'encombrement	Important
Rive	Droite
Affluent amont / aval	Amont

Hauteur de la buse en aval (coef. 1)	Remontée à partir de l'aval (coef. 1)	Indice de dangerosité
<b>AB1</b>	0,5	1	75 %

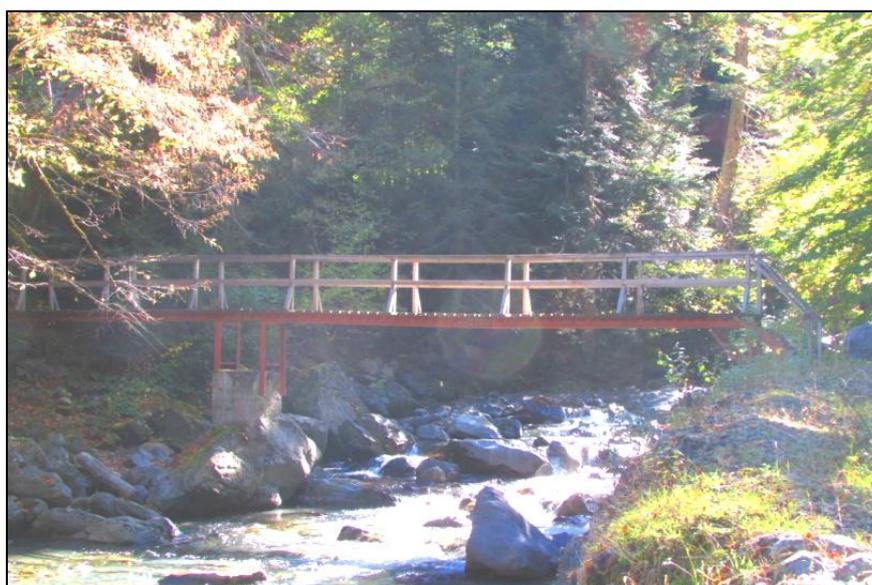
### Relevé F1

Matériau de construction	Bois et Métal
Hauteur	H > 3 m
Longueur	22 m
Largeur	1,5 m

Franchissement à gué (coef. 1)	Type de voie portée (coef. 1)	Dispositif de ruissellement (coef. 1)	Artificialisation des berges (coef. 1)	Artificialisation du lit (coef. 1)	Indice de dangerosité
F1	/	0	0	0	0	0 %

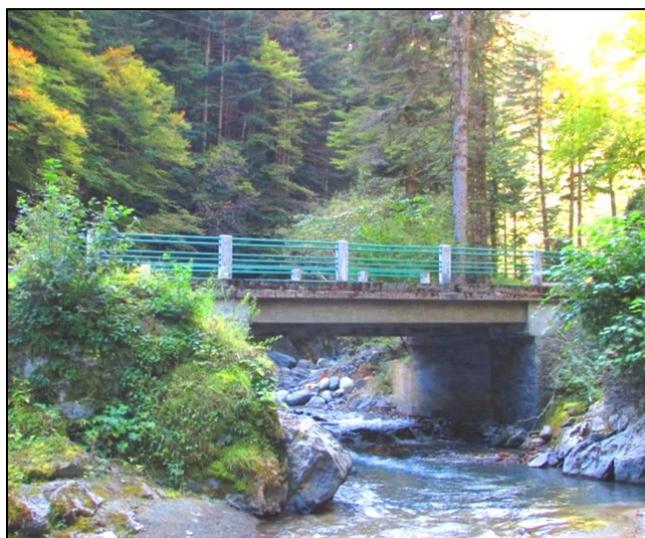
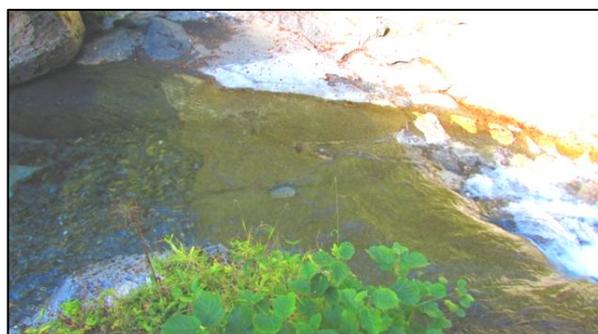
## Relevé F3 – Pont Débat

Matériau de construction	Béton
Hauteur du pont	> 3 m
Dispositif de ruissellement	Rebord 10 cm
Longueur	20 m
Largeur	7 m
Nom	Pont Débat

Franchissement à gué (coef. 1)	Type de voie portée (coef. 1)	Dispositif de ruissellement (coef. 1)	Artificialisation des berges (coef. 1)	Artificialisation du lit (coef. 1)	Indice de dangerosité
F3	/	0,75	0,5	1	1	81,3 %

Ce pont a été doté d'une note de dangerosité aussi forte en partie du fait de sa proximité immédiate avec la prise d'eau et les obligations légales de bétonnage qui lui sont propres.

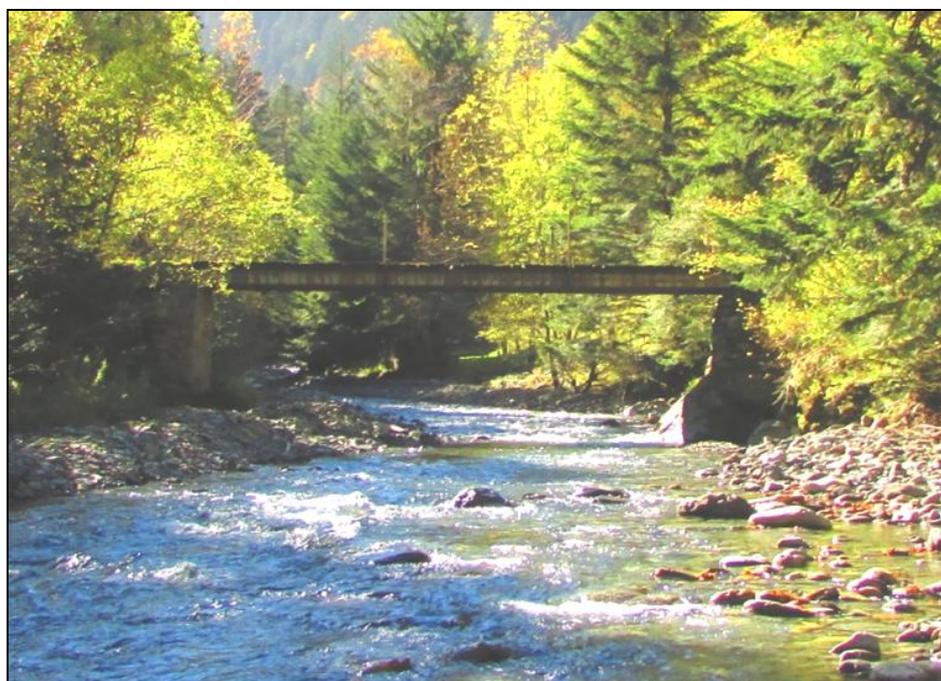
## Relevé F4

Matériau de construction	Bois et métal
Hauteur	H > 3 m
Longueur	15 m
Largeur	3 m

Franchissement à gué (coef. 1)	Type de voie portée (coef. 1)	Dispositif de ruissellement (coef. 1)	Artificialisation des berges (coef. 1)	Artificialisation du lit (coef. 1)	Indice de dangerosité
F4	/	0,5	1	0	0	37,5 %

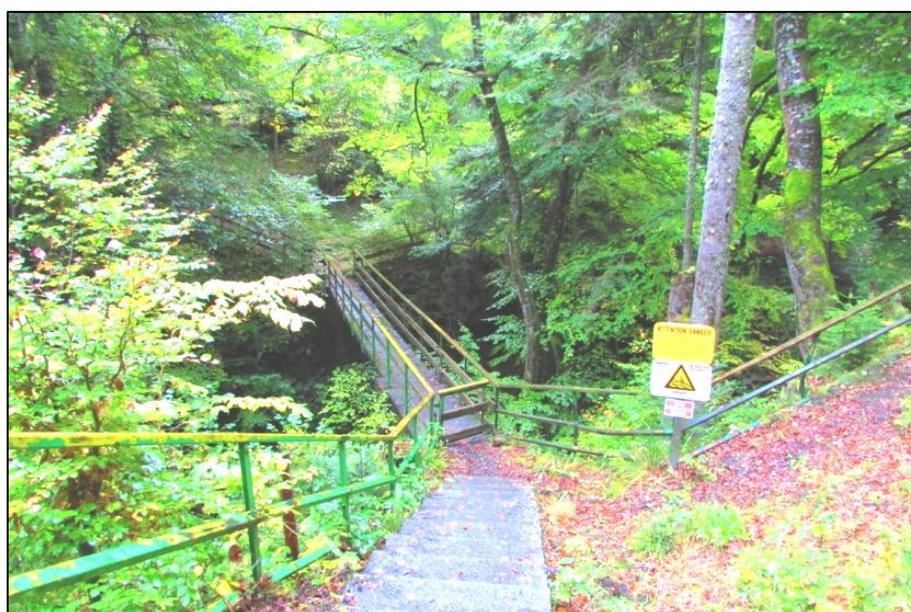
## Relevé F5

Matériau de construction	Béton
Hauteur	H > 3 m
Longueur	15 m
Largeur	1 m

Franchissement à gué (coef. 1)	Type de voie portée (coef. 1)	Dispositif de ruissellement (coef. 1)	Artificialisation des berges (coef. 1)	Artificialisation du lit (coef. 1)	Indice de dangerosité
F5	/	0	0	0	0	0 %

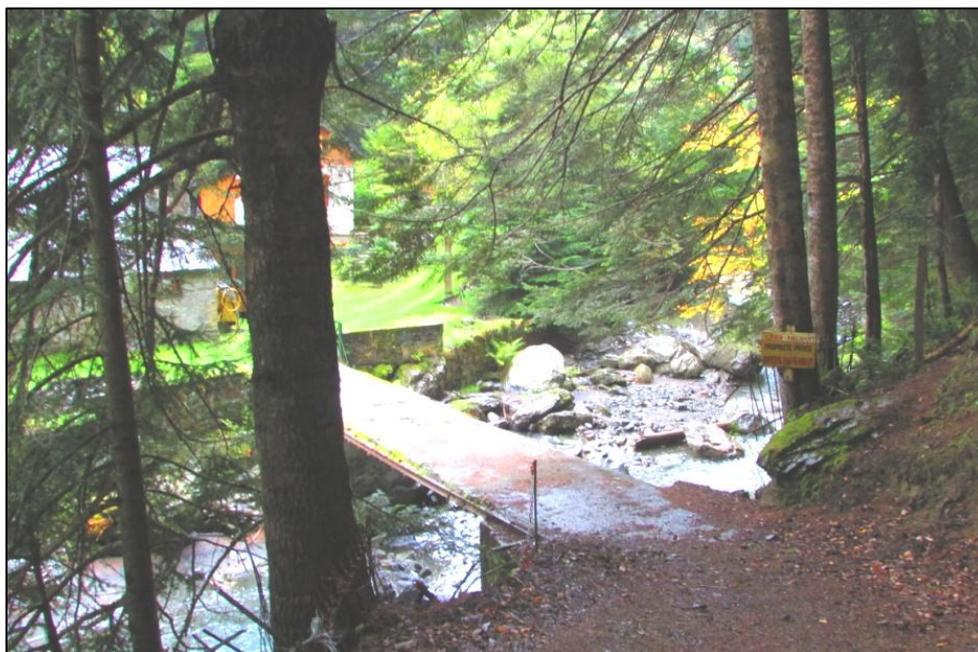
## Relevé F6

<b>Matériau de construction</b>	Bois
<b>Hauteur</b>	H > 3 m
<b>Longueur</b>	15 m
<b>Largeur</b>	3 m

<b>Franchissement à gué</b> <i>(coef. 1)</i>	<b>Type de voie portée</b> <i>(coef. 1)</i>	<b>Dispositif de ruissellement</b> <i>(coef. 1)</i>	<b>Artificialisation des berges</b> <i>(coef. 1)</i>	<b>Artificialisation du lit</b> <i>(coef. 1)</i>	<b>Indice de dangerosité</b>
<b>F6</b>	/	0,5	1	0	0	<b>37,5 %</b>

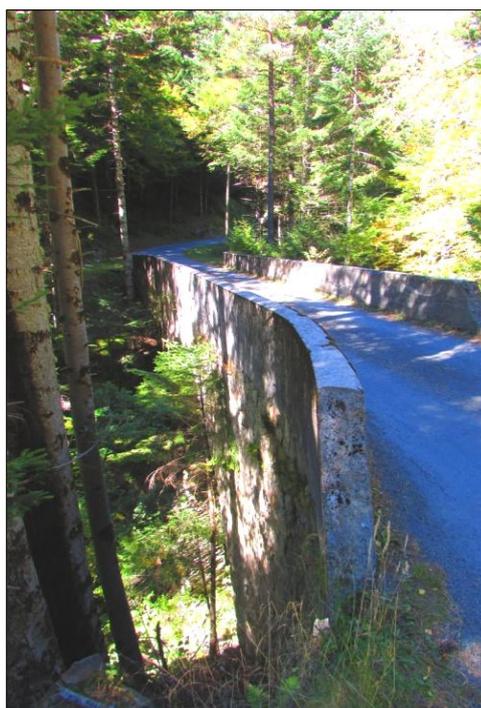
## Relevé F7 – Pont Neuf

Matériau de construction	Béton
Hauteur du pont	> 3 m
Dispositif de ruissellement	Muret 1 m
Longueur	25 m
Largeur	3 m
Nom	Pont Neuf

Franchissement à gué (coef. 1)	Type de voie portée (coef. 1)	Dispositif de ruissellement (coef. 1)	Artificialisation des berges (coef. 1)	Artificialisation du lit (coef. 1)	Indice de dangerosité
F7	/	0,75	0	1	0	43,8 %

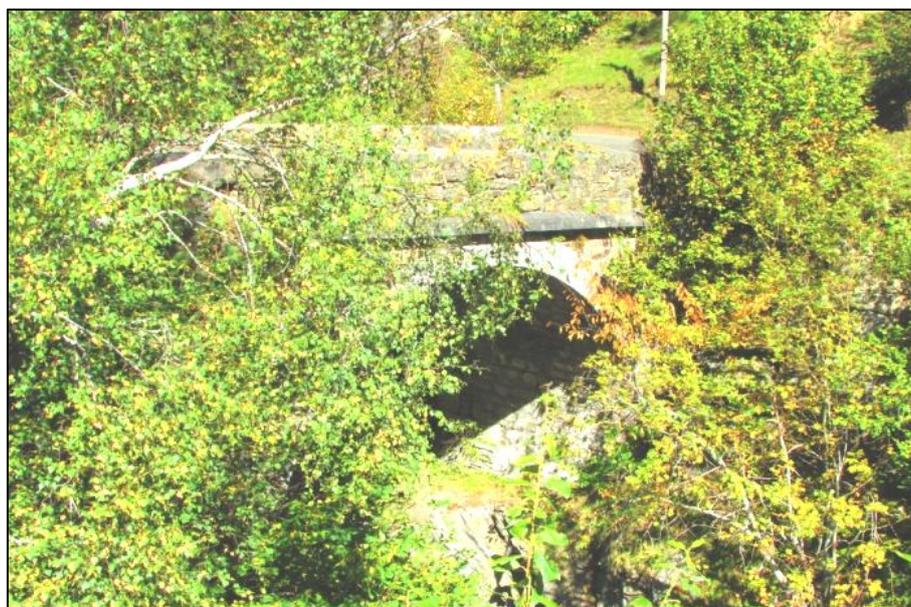
## Relevé F8 – Pont Soubirou

Matériau de construction	Béton
Hauteur du pont	> 3 m
Dispositif de ruissellement	Muret 1 m mais ouvertures
Longueur	19 m
Largeur	5 m
Nom	Pont Soubirou

Franchissement à gué (coef. 1)	Type de voie portée (coef. 1)	Dispositif de ruissellement (coef. 1)	Artificialisation des berges (coef. 1)	Artificialisation du lit (coef. 1)	Indice de dangerosité
<b>F8</b>	/	0,75	0,5	0,5	0	<b>43,8 %</b>

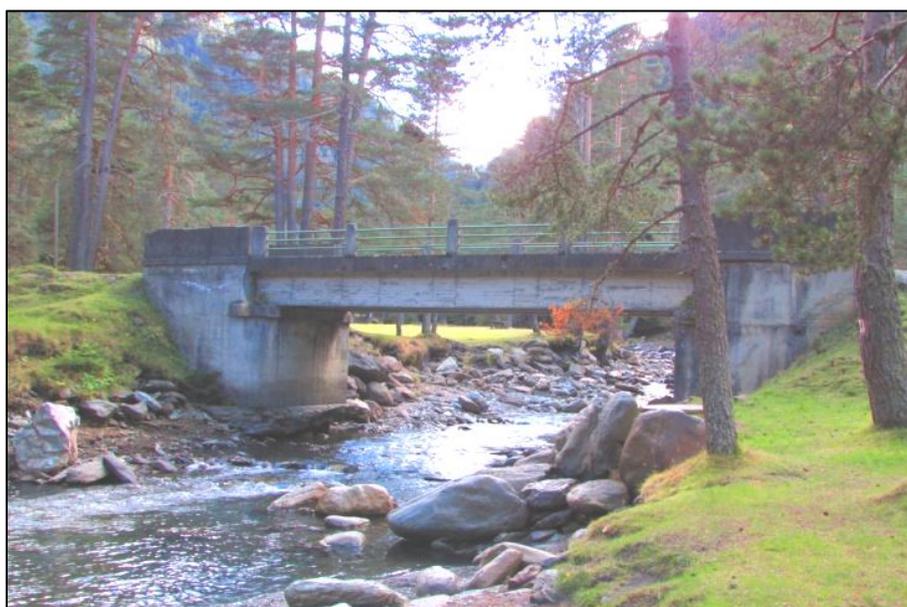
## Relevé F9

<b>Matériau de construction</b>	Béton
<b>Hauteur du pont</b>	> 3 m
<b>Dispositif de ruissellement</b>	Rebord 10 cm
<b>Longueur</b>	20 m
<b>Largeur</b>	4 m

<b>Franchissement à gué</b> (coef. 1)	<b>Type de voie portée</b> (coef. 1)	<b>Dispositif de ruissellement</b> (coef. 1)	<b>Artificialisation des berges</b> (coef. 1)	<b>Artificialisation du lit</b> (coef. 1)	<b>Indice de dangerosité</b>
<b>F9</b>	/	0,75	0,5	0,5	0	<b>43,8 %</b>

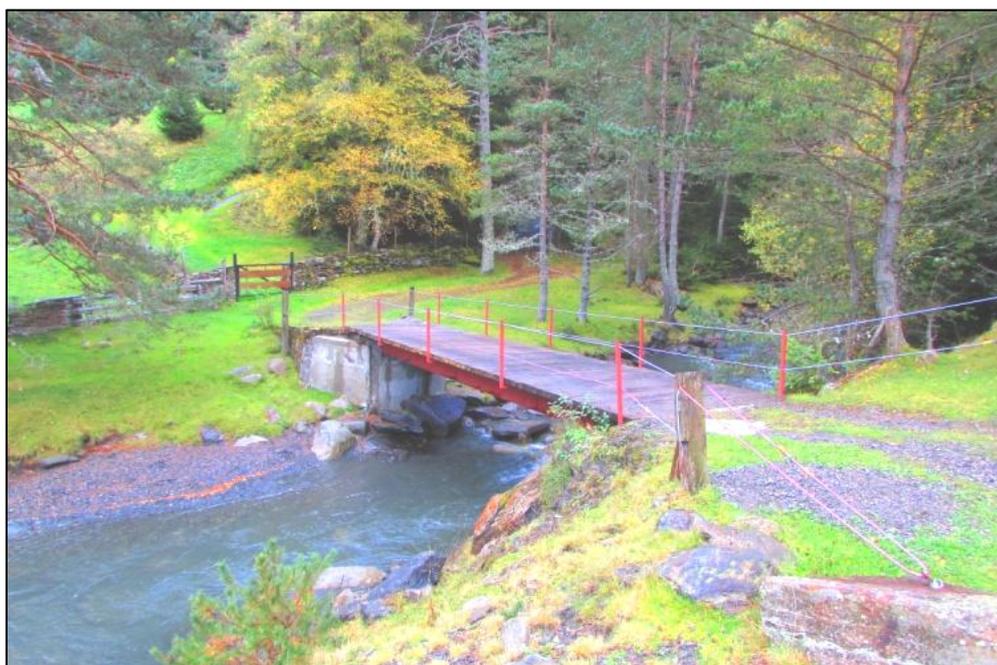
## Relevé F10 – Pont de Fredancon

Matériau de construction	Bois et métal
Hauteur du pont	> 3 m
Dispositif de ruissellement	Aucun
Longueur	13 m
Largeur	3 m
Nom	Pont de Fredancon

Franchissement à gué (coef. 1)	Type de voie portée (coef. 1)	Dispositif de ruissellement (coef. 1)	Artificialisation des berges (coef. 1)	Artificialisation du lit (coef. 1)	Indice de dangerosité
<b>F10</b>	/	0,5	1	0	0	<b>37,5 %</b>

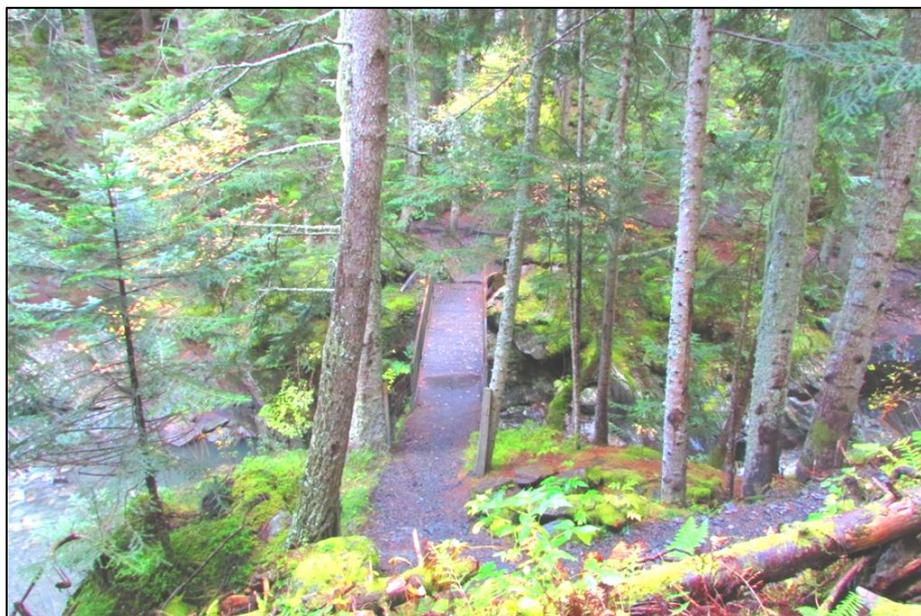
## Relevé F11

Matériau de construction	Bois et métal
Hauteur	H > 3 m
Longueur	9 m
Largeur	1,5 m

Franchissement à gué (coef. 1)	Type de voie portée (coef. 1)	Dispositif de ruissellement (coef. 1)	Artificialisation des berges (coef. 1)	Artificialisation du lit (coef. 1)	Indice de dangerosité
<b>F11</b>	/	0	0	0	0	<b>0 %</b>

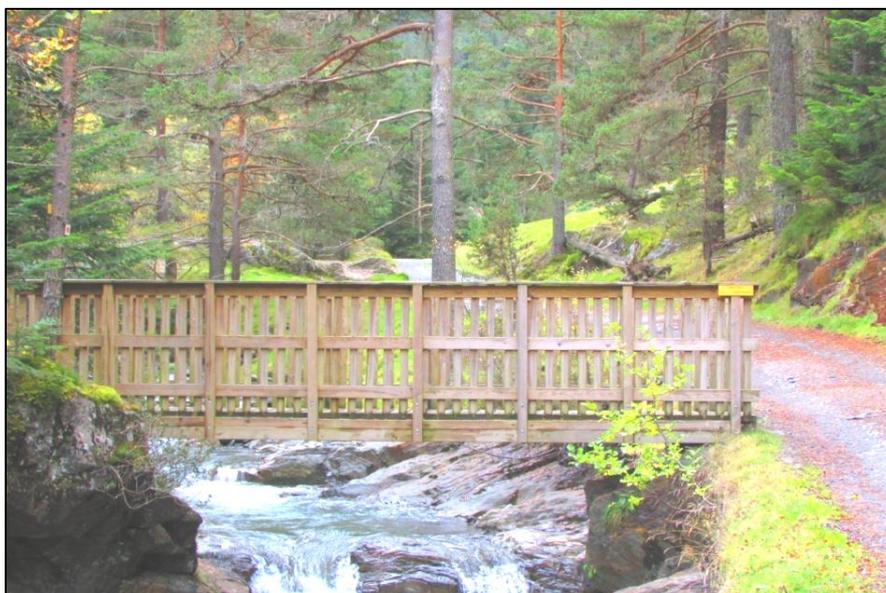
## Relevé F12

Matériau de construction	Bois
Hauteur	H > 3 m
Longueur	9 m
Largeur	1 m

Franchissement à gué (coef. 1)	Type de voie portée (coef. 1)	Dispositif de ruissellement (coef. 1)	Artificialisation des berges (coef. 1)	Artificialisation du lit (coef. 1)	Indice de dangerosité
<b>F12</b>	/	0	0	0	0	<b>0 %</b>

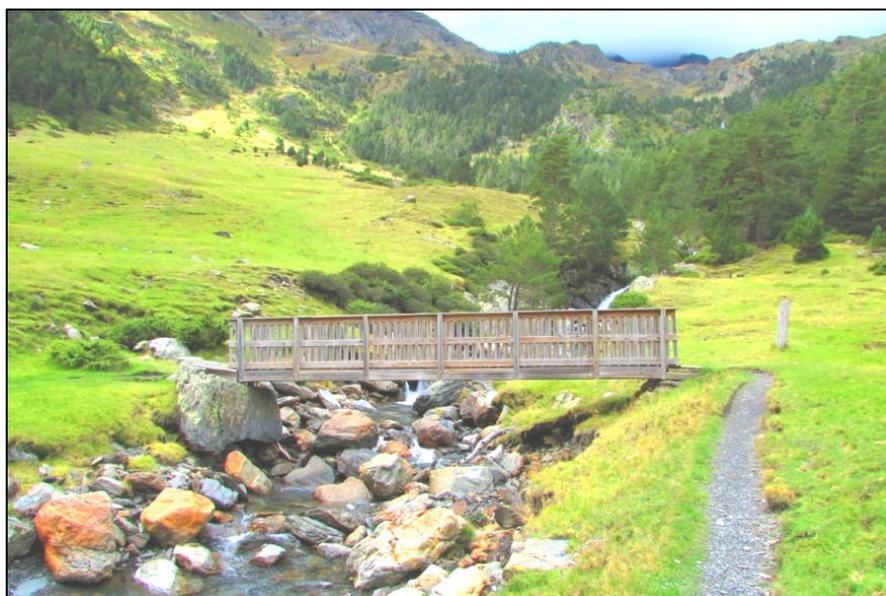
## Relevé F13

Matériau de construction	Bois
Hauteur	1,5 < H < 3m
Longueur	11 m
Largeur	1 m

Franchissement à gué (coef. 1)	Type de voie portée (coef. 1)	Dispositif de ruissellement (coef. 1)	Artificialisation des berges (coef. 1)	Artificialisation du lit (coef. 1)	Indice de dangerosité
<b>F13</b>	/	0	0	0	0	<b>0 %</b>

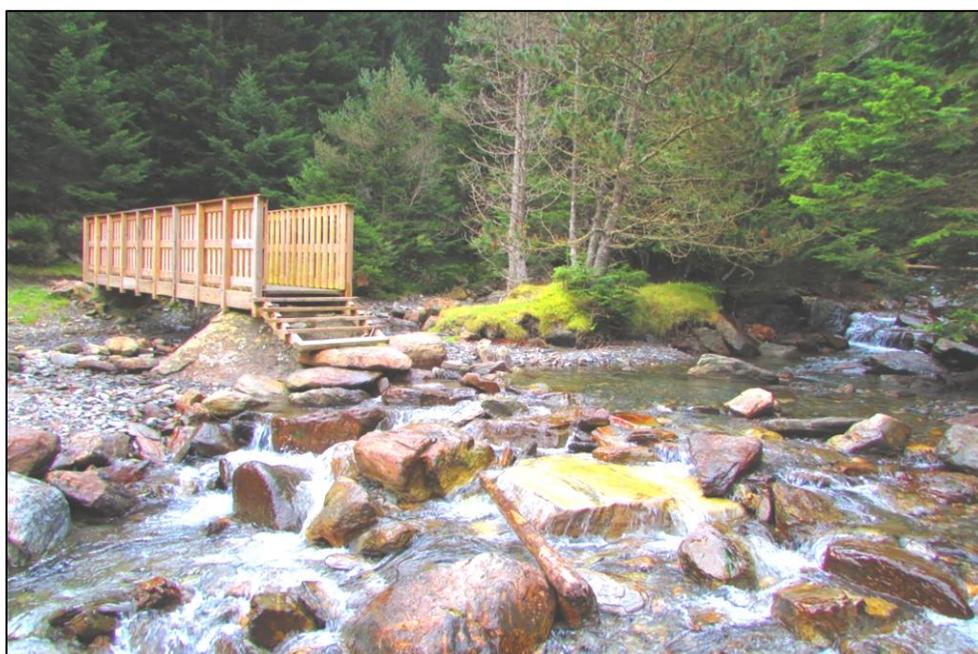
## Relevé F14

Matériau de construction	Bois
Hauteur	1,5 < H < 3m
Longueur	10 m
Largeur	1 m

Franchissement à gué (coef. 1)	Type de voie portée (coef. 1)	Dispositif de ruissellement (coef. 1)	Artificialisation des berges (coef. 1)	Artificialisation du lit (coef. 1)	Indice de dangerosité
F14	/	0	0	0	0	0 %

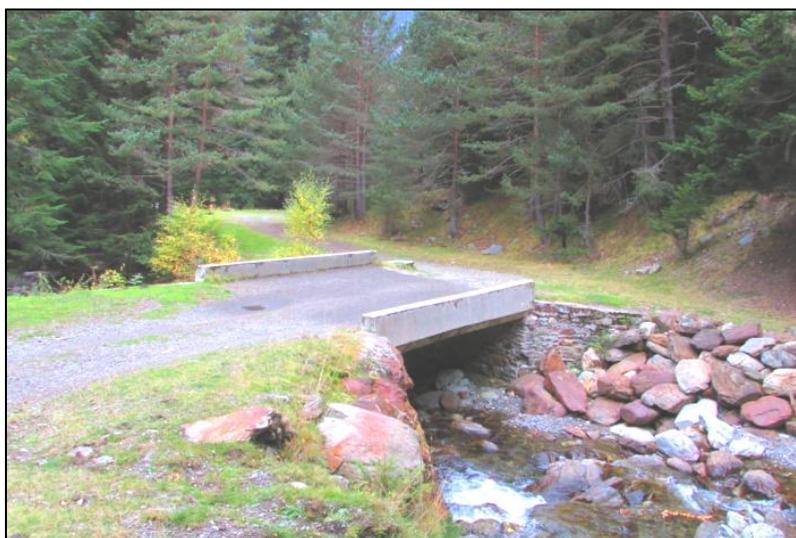
## Relevé F15 – Pont de Florence

Matériau de construction	Béton
Hauteur du pont	> 3 m
Dispositif de ruissellement	Rebord 40 cm
Longueur	8 m
Largeur	6 m
Nom	Pont de Florence

Franchissement à gué (coef. 1)	Type de voie portée (coef. 1)	Dispositif de ruissellement (coef. 1)	Artificialisation des berges (coef. 1)	Artificialisation du lit (coef. 1)	Indice de dangerosité
F15	/	0,75	0	0,5	0	31,3 %
