# LIFE + DESMAN

**ACTION A.5** - Inventaire des « points noirs » et mise en œuvre d'une méthode de hiérarchisation

## RAPPORT 2015

Site Natura 2000 « Rioumajou et Moudang » (FR7300934)

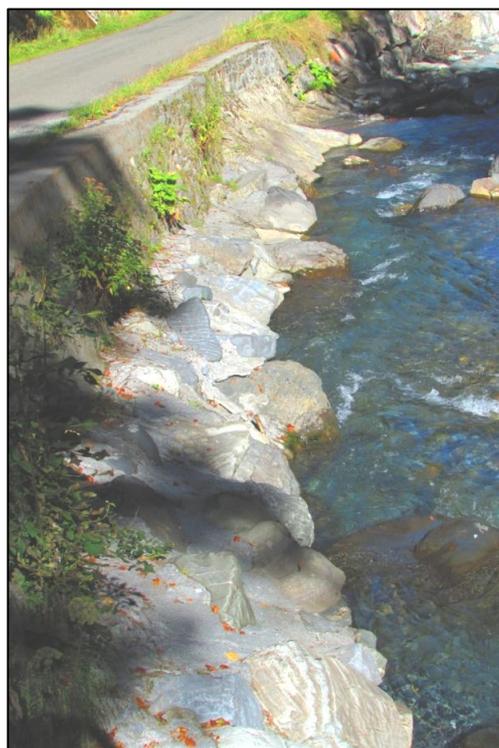
## Relevé B1

<b>Matériau de construction</b>	Béton
<b>Rive</b>	Gauche
<b>Longueur</b>	32 m
<b>Berge opposée artificielle</b>	Non
<b>Etat du fond de la rivière</b>	Naturel

<b>Berge 1</b> <i>(coef. 2)</i>	<b>Berge 2</b> <i>(coef. 2)</i>	<b>Lit du cours d'eau</b> <i>(coef. 1)</i>	<b>Indice de dangerosité</b>
<b>B1</b>	0,5	0	0	<b>16,7 %</b>

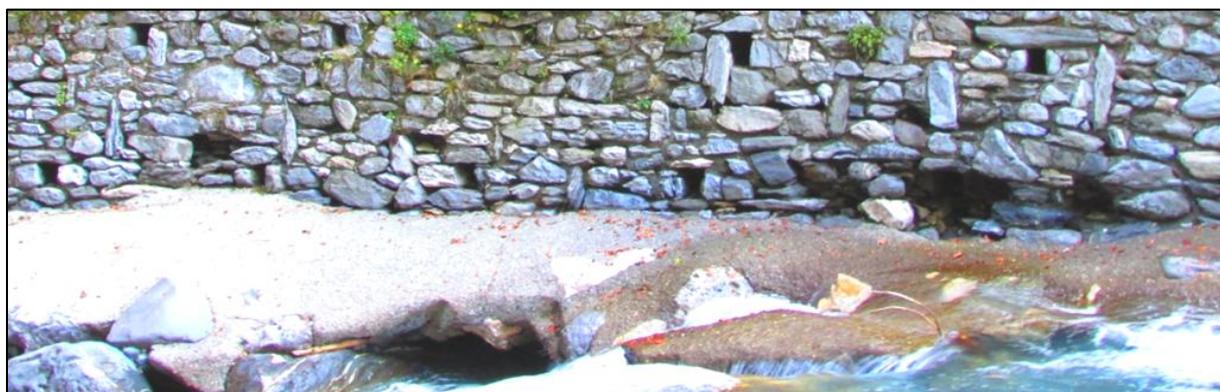
## Relevé B2

Matériau de construction	Béton et enrochement
Rive	Droite et gauche
Longueur	50 m dte et 20 m gche
Berge opposée artificielle	Oui
Etat du fond de la rivière	Bétonné par endroit - sinon naturel

Berge 1 (coef. 2)	Berge 2 (coef. 2)	Lit du cours d'eau (coef. 1)	Indice de dangerosité
<b>B2</b>	0,5	0,5	1	<b>66,7 %</b>

Cette berge a été dotée d'une note de dangerosité aussi forte en partie du fait de sa proximité immédiate avec la prise d'eau du pont Débat et les obligations légales de bétonnage qui lui sont propres.

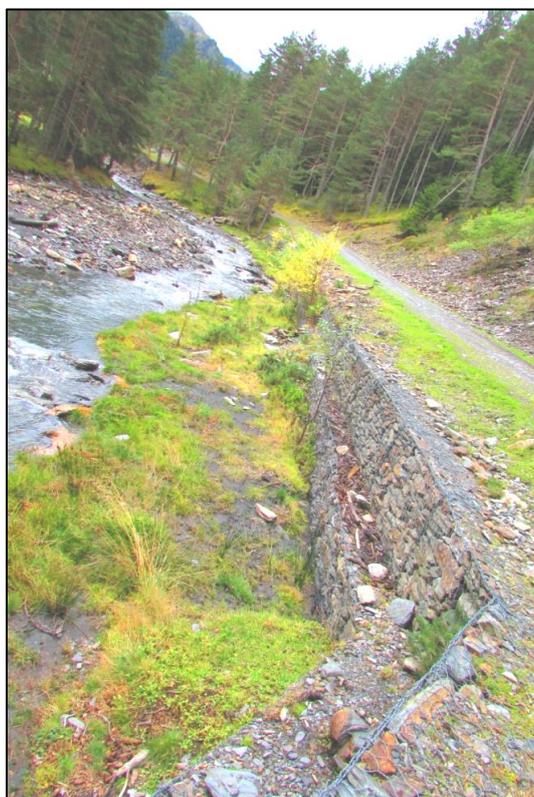
## Relevé B3

Matériau de construction	Gabions
Rive	Gauche
Longueur	70 m
Berge opposée artificielle	Non
Etat du fond de la rivière	Naturel

Berge 1 (coef. 2)	Berge 2 (coef. 2)	Lit du cours d'eau (coef. 1)	Indice de dangerosité
B3	0	0	0	0 %

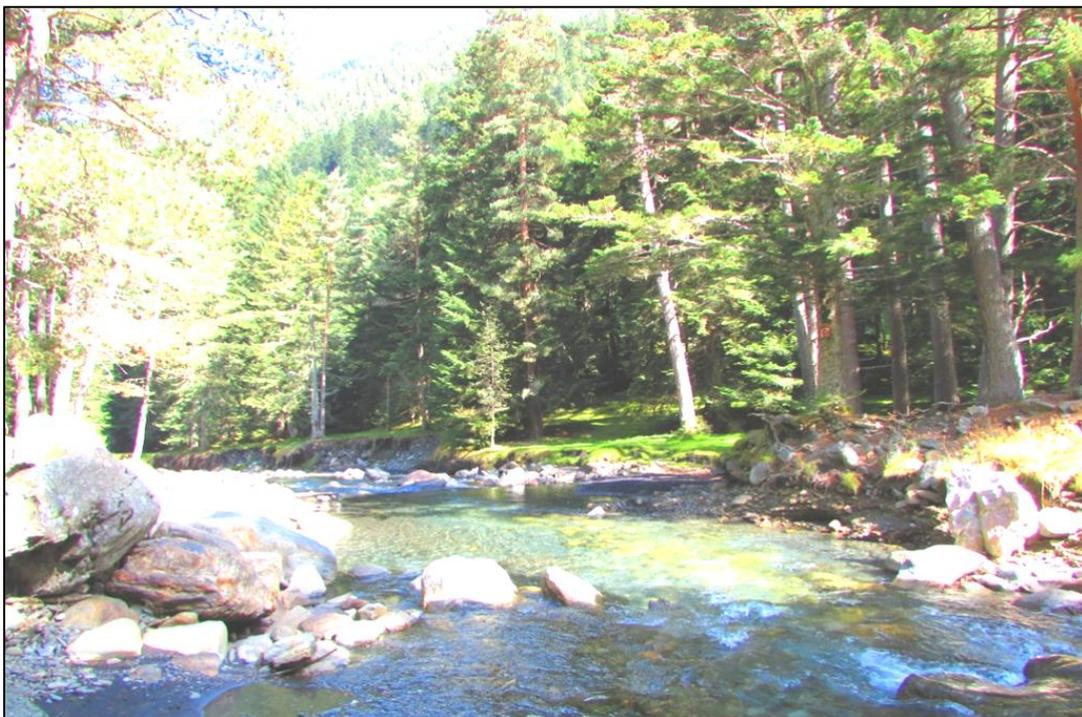
Type d'activité (coef. 2)	Pression de population (coef. 2)	Linéaire impacté (coef. 2)	Période d'activité (coef. 1)	Indice de dangerosité
<b>L1</b>	0,25	0,5	1	1	<b>64,3 %</b>

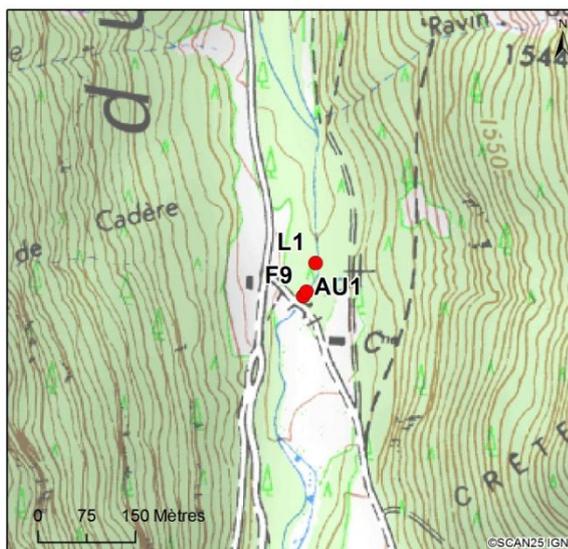
### Relevé Au1

<b>Description</b>	Grosse canalisation
<b>Emplacement</b>	A proximité de F9
<b>Matériau</b>	Couvercle métallique (1m diamètre) sur ensemble bétonné
<b>Utilité</b>	?
<b>Remarque</b>	Date de 1985

Il est difficile de donner une note de dangerosité à cet aménagement dont il ne parait y avoir d'entrées ou de sorties par lesquelles un desman pourrait se mettre en danger. Des informations à ce propos pourraient potentiellement être demandées à Jacques Salat du service technique de la mairie (05 62 40 87 87).
