C2 : Neutraliser les aménagements hydrauliques « points noirs » susceptibles d'entraîner une mortalité des desmans.
> ACTION EN COURS

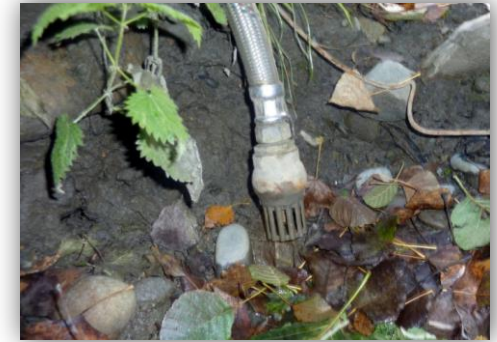
Tuyau équipé d'une crépine non vulnérante

C'est dans les Pyrénées-Orientales que cette action a le plus avancé avec une réflexion importante autour de la problématique des canaux d'irrigation. Si ils n'apparaissent pas dangereux en soi, le problème survient aux abords des parties tubulées qui elles peuvent être mortelles (noyade). Aussi, la pose d'échappatoires à des endroits stratégiques apparaît comme la meilleure solution. Plusieurs prototypes ont été proposés depuis 2 ans et l'un d'entre eux devrait être mis en place et testé en septembre 2016. Par ailleurs, plus de 30 propriétaires de tuyaux à risques ont été identifiés et seront très prochainement contactés en vue d'installer des crépines.
