## D2 : Évaluation des aménagements réalisés pour améliorer les potentialités d'accueil et les dispositifs de franchissements de prises d'eau > ACTION TERMINEE

### Evaluation des aménagements réalisés dans le cadre de l'action C5 visant à améliorer les potentialités d'accueil du milieu

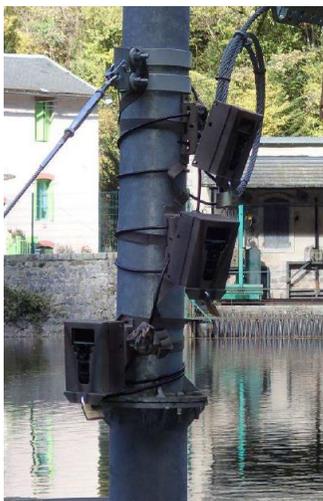
Ce suivi n'a malheureusement pas pu être continué car les pièges photos ne sont pas suffisamment sophistiqués pour la détection du Desman des Pyrénées. D'autres pistes ont été envisagées mais trop coûteuses et/ou contraignantes pour les desmans (ex. suivi télémétrique).

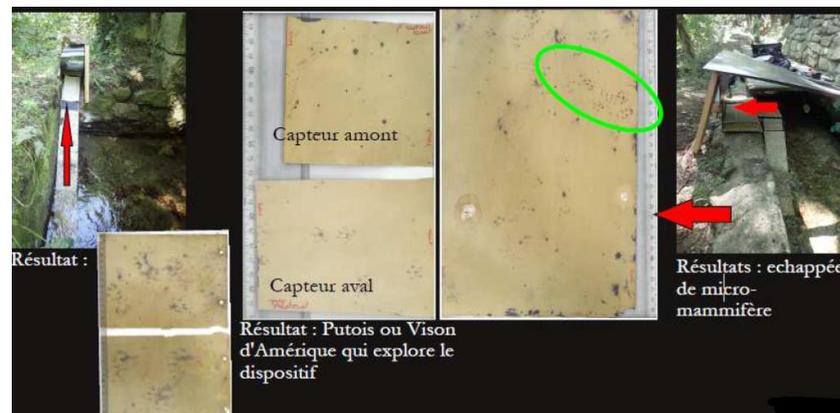
Des pièges à encre ont été installés et ont permis de détecter des amphibiens, des micromammifères, des oiseaux, du Putois ou encore du Vison d'Amérique mais à ce jour, aucun Desman n'a été détecté.
